STAVBA:		<h1 style="margin: 0;">III/12813 Velká Chyška, most ev. č. 12813-2</h1>	
OBJEDNATEL:		<h2 style="margin: 0;">Krajská správa a údržba silnic Vysočiny, p. o.</h2> <p style="margin: 0;">Kosovská 1122/16 586 01 Jihlava</p>

<div style="margin-left: 10px;"> <p>DIPONT s.r.o., projektová a inženýrská činnost Klíšeá 1432/18, 400 01 Ústí nad Labem, CZ E: dipont@dipont.cz T: 00420 476 201 724</p> </div>		Zakázka:	Datum:
		D18003	10/2019
ODP. PROJEKTANT SO	VYPRACOVAL	TECHNICKÁ KONTROLA	Účel PD:
ING. MARTIN PLŠEK	KLÁRA GERNEŠOVÁ, DIS.	ING. PETR NOVÁK	PDPS
			Měřítko:
			1:100, 50
			Formát:
			8xA4
OBJEKT:			Část:
SO 001 Demolice mostu			D.1.1
PŘÍLOHA:			Příloha:
STÁVAJÍCÍ STAV			2

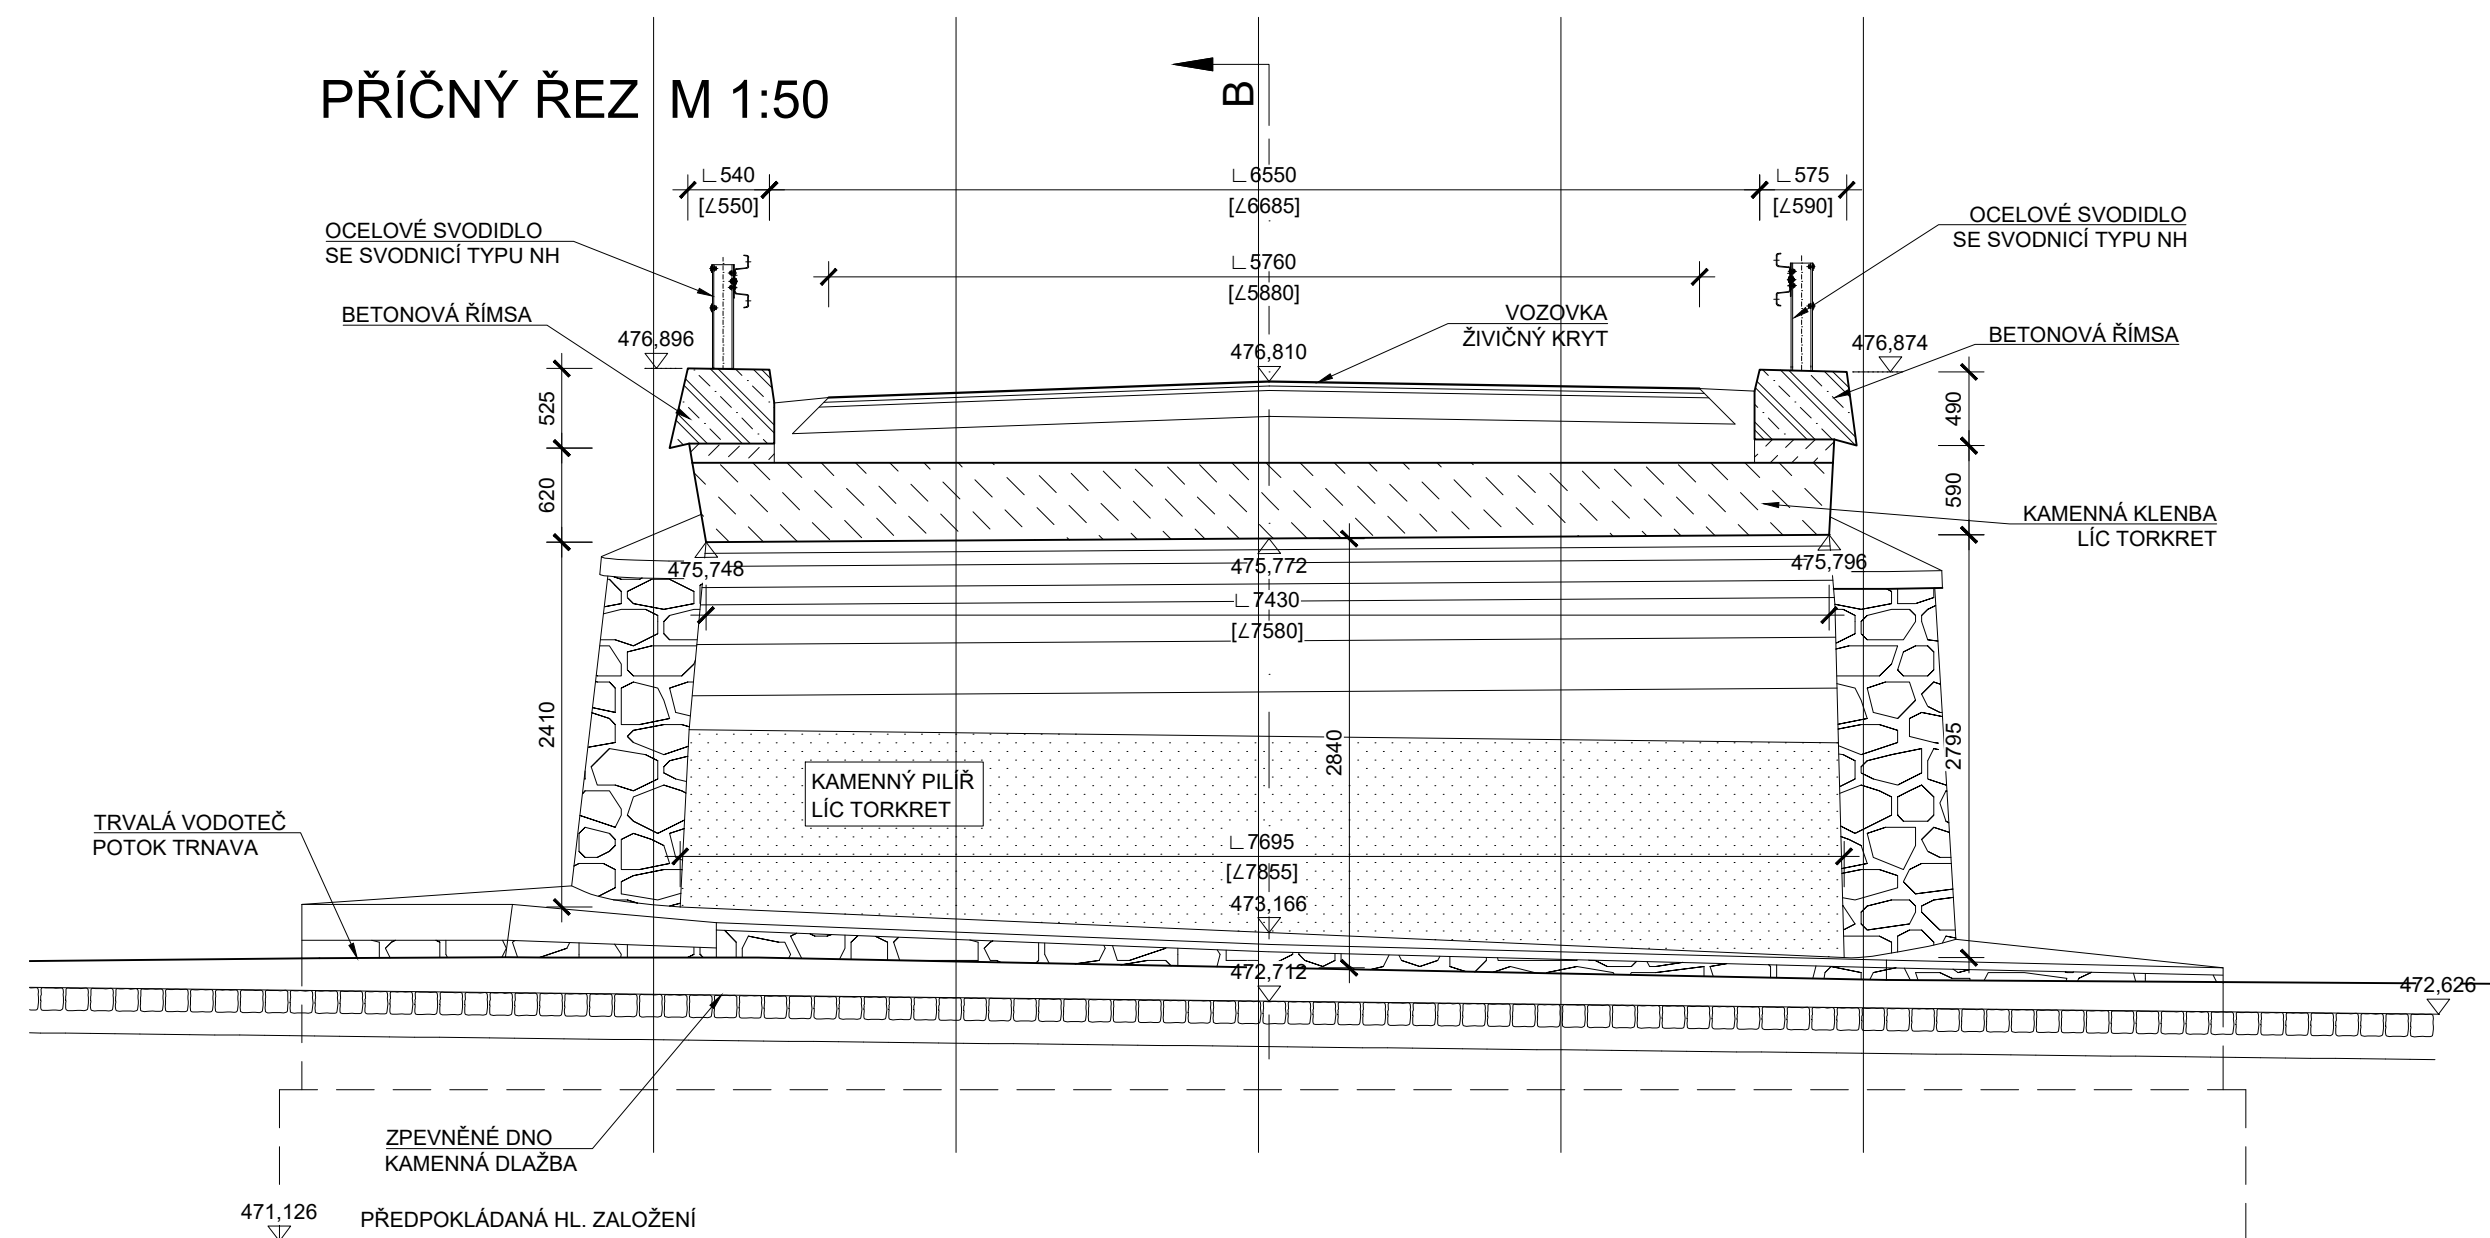
- DLE DODANÝCH PLATNÝCH VYJÁDRĚNÍ JEDNOTLIVÝCH SPRÁVCŮ INŽENÝRSKÝCH SÍTÍ SE V BLÍZKOSTI MOSTU NENACHÁZÍ ŽÁDNÁ VEDENÍ.
- STÁVAJÍCÍ STAV BYL ZAKRESLEN NA ZÁKLADĚ GEODETICKÉHO ZAMĚŘENÍ A DLE NORMÁLNÍCH PLÁNŮ "ČSD" A "ÚSS". ŽÁDNÁ ARCHIVNÍ DOKUMENTACE NEBYLA K DISPOZICI.
- DIMENZE SKRYTÝCH TVARŮ SPODNÍ STAVBY NEMUSÍ BÝT SHODNÉ SE STÁVAJÍCÍM STAVEM.
