NÁRODNÍ
PAMÁTKOVÝ
ÚSTAV

Budova bývalého hradního pivovaru, Kámen, okres Pelhřimov, Kraj Vysočina. Pozemky parc. č. st. 55 a 56 v k. ú. Kámen u Pacova. Nemovitá kulturní památka, rejst. č. ÚSKP 40125/3-3061. Ochranné pásmo hradu Kámen, rejst. č. ÚSKP 3419.

Písemné vyjádření odborné organizace státní památkové péče k žádosti podle § 14 odst. 6 zákona č. 20/1987 Sb., o státní památkové péči, ve znění pozdějších předpisů.

Revitalizace bývalého pivovaru pro účely návštěvnického centra hradu Kámen.

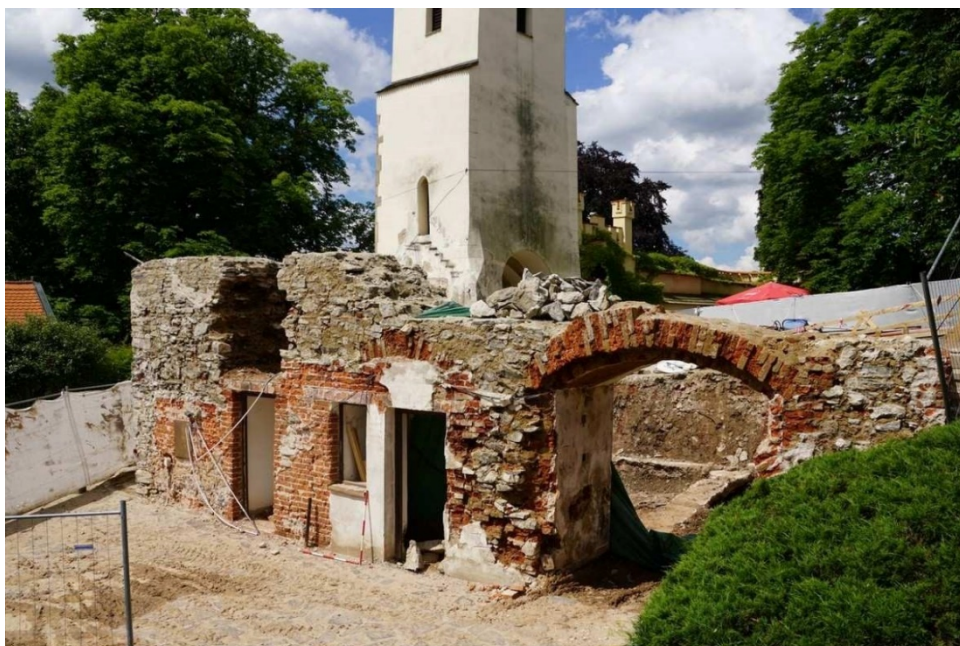
Obr. 2 – pohled na východní zeď bývalého hradního pivovaru tvořenou
kamenným zdivem hradby; stav po zastavení bouracích prací a probíhajícím
záchranném archeologickém výzkumu v květnu/červnu 2020
(*předběžná archeologická zpráva*)

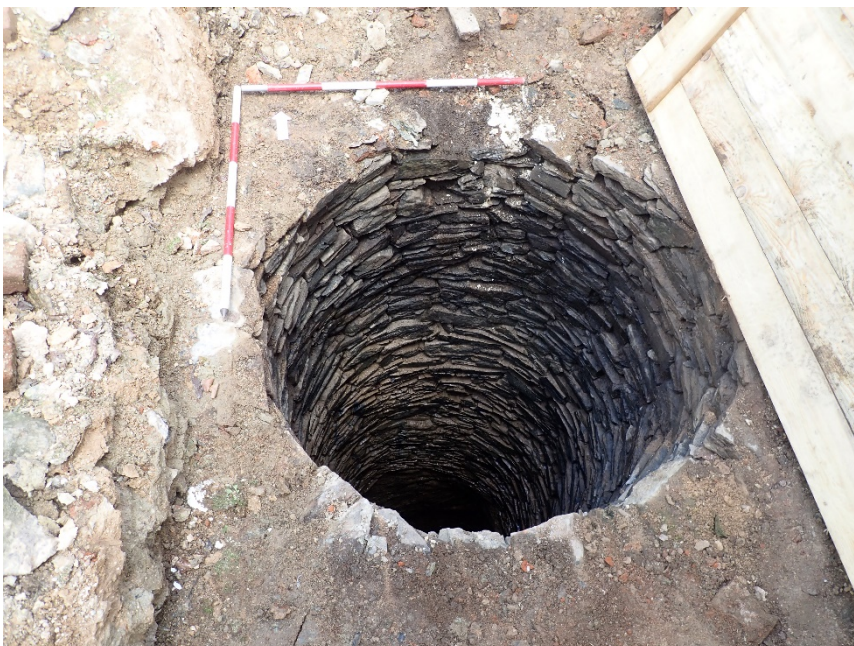
Obr. 3 – nález kruhové studny v jihovýchodním koutě stavby
(fotoarchiv NPÚ, ÚOP v Telči, 05/2021)

reliktů dobově korespondujících s fází středověkého hradu i pozdější činností pivovaru, konkrétně jde o nálezy kruhové studny (cisterny) obezděné lomovým kamenem, severní úsek kamenné zdi s rozpěrným obloukem, k níž přiléhá těleso sklepa s fragmentem výběhu valené klenby.

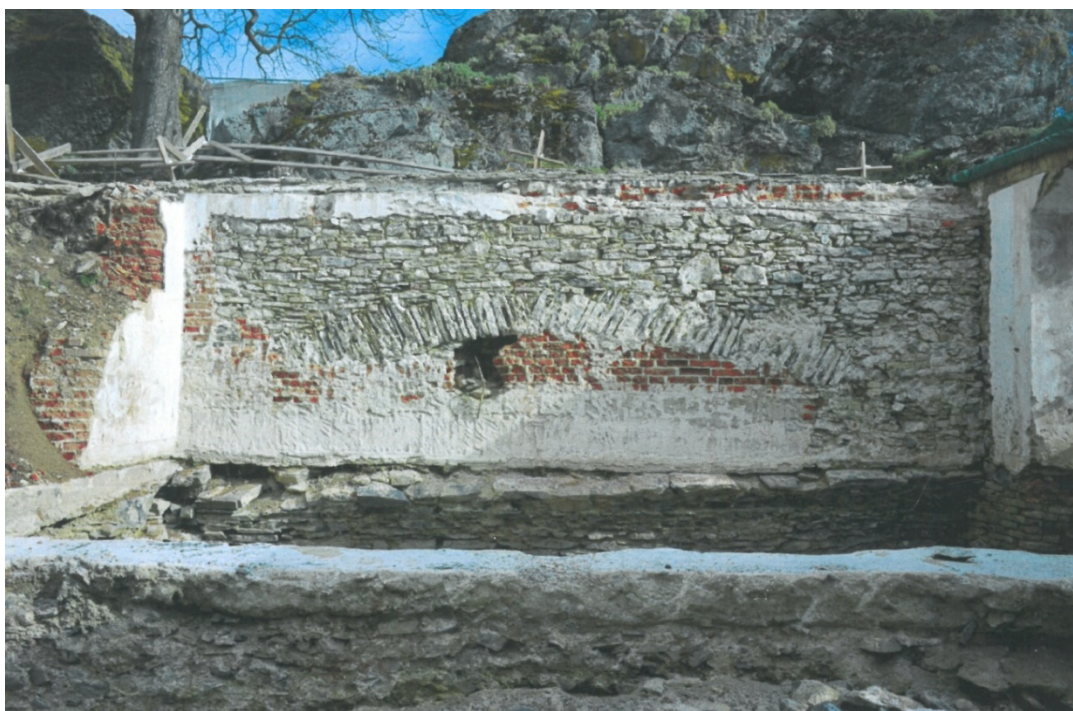
Obr. 4 – odhalený líc příčné kamenné severní zdi s vylehčovacím pasem, pod níž se nachází rozkrytá sklepní prostora s relikty valené kamenné klenby
(projektová dokumentace)

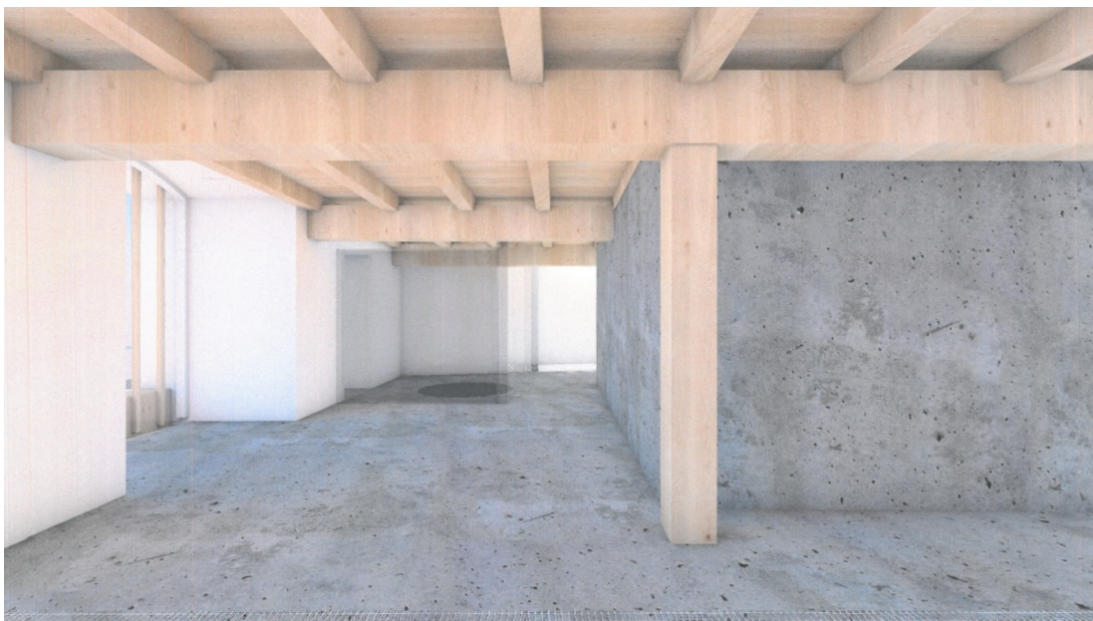
Obr. 15 – vizualizace interiéru v úrovni 1.NP s prezentací nalezené studny, jež je zabezpečena příčkou ze skleněných cihel
(projektová dokumentace)

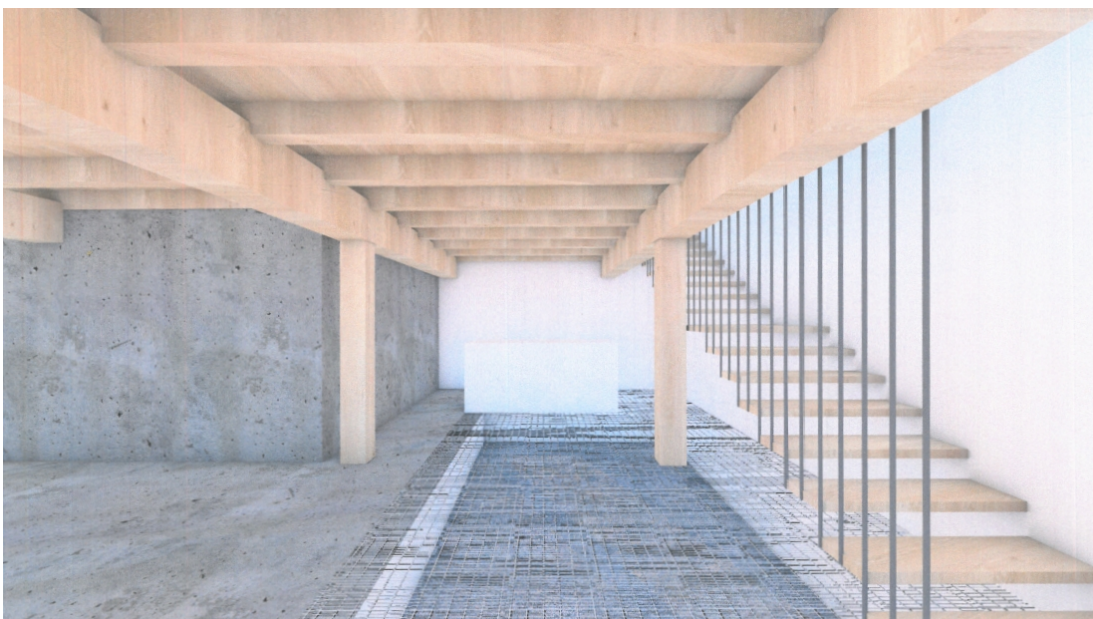
Obr. 16 – vizualizace interiéru v úrovni 1.NP s prezentací rozkrytého kamenného sklepa prostřednictvím pochozího roštu v podlaze
(projektová dokumentace)

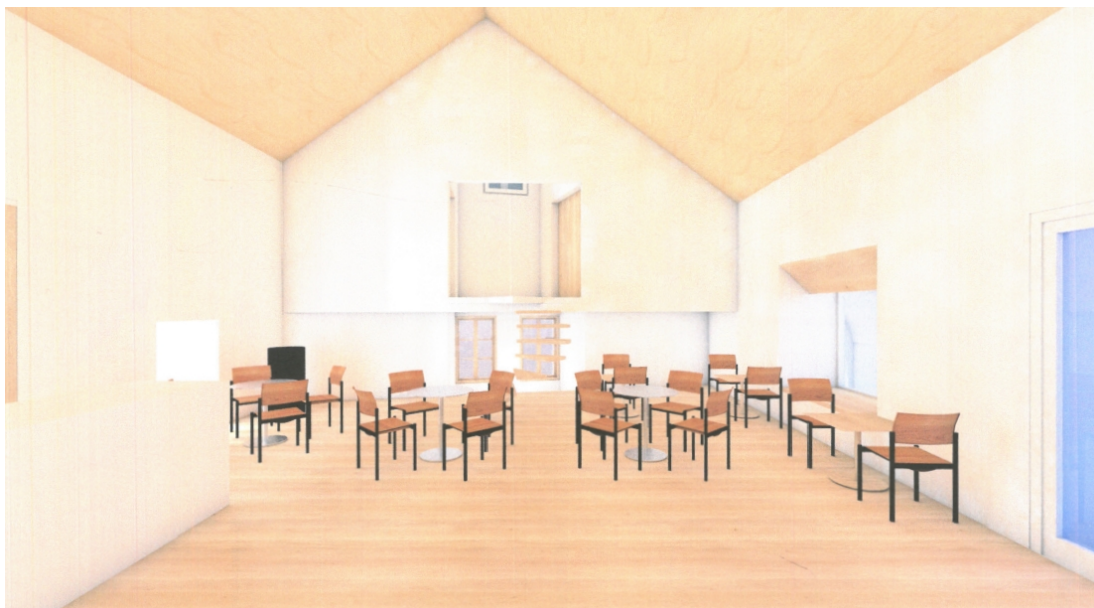
Obr. 17 – vizualizace interiéru v úrovni 2.NP a schodištěm k věži v 3.NP
(projektová dokumentace)

Pro přístup na věž bude ve střechě objektu vytvořen střešní výlez, kterým bude po krátké lávce umožněn přístup ke dveřnímu otvoru do věže. Tento ne příliš komfortní přístup do věže byl volen zejména proto, že přístup slouží jen pro údržbu a pouze ojediněle pro vstup odborníků k prohlídce věže, respektive zvonu. V prostoru návštěvnického centra bude v interiéru umístěn dvouplášťový komín s vyústěním nad střechu pro kamna na tuhá paliva.

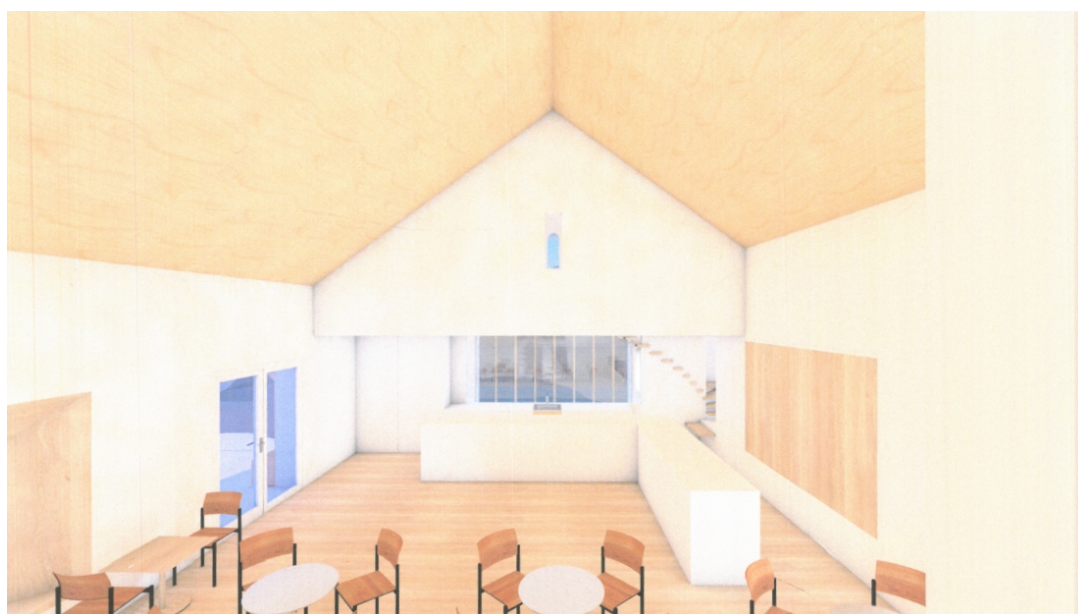
Obr. 18 – vizualizace interiéru v úrovni 2.NP a kanceláři v 3.NP
(projektová dokumentace)

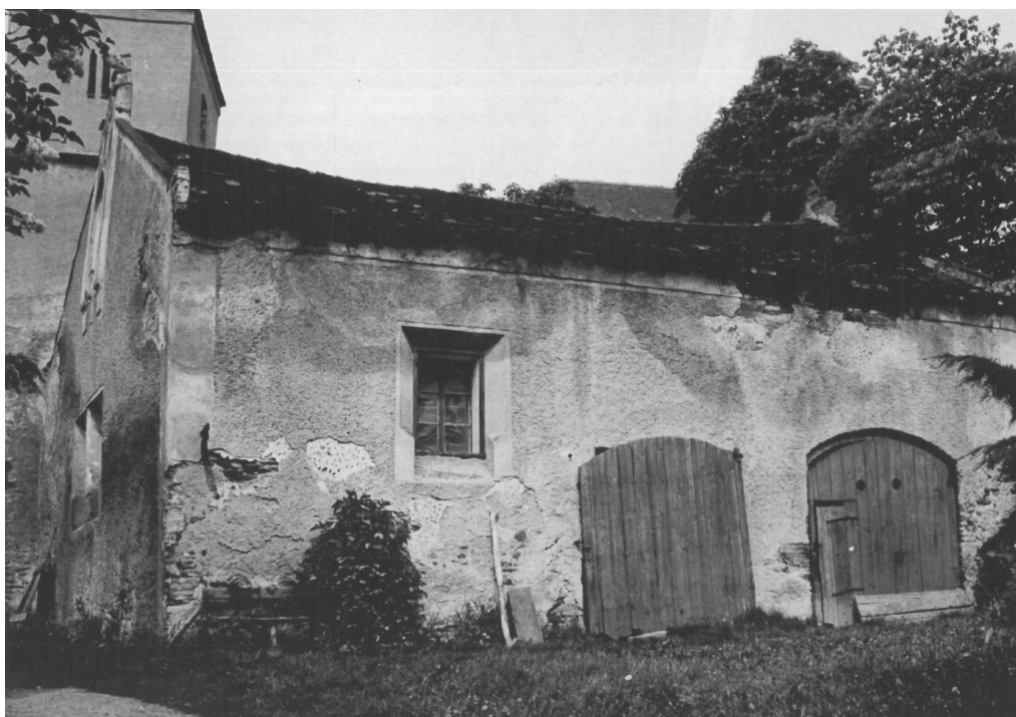
Obr. 19 a 20 – historické fotografie dokládající novogotické tvarosloví a omítky kombinující strukturované a hlazené povrchy
(projektová dokumentace, archiv Muzea Vysočiny Pelhřimov)

Jako slučitelnou s celkovou architektonickou koncepcí vnímáme rekonstrukci výtvarné formy stavby, čímž dáváme k uvážení restituci starší historické podoby omítkového pláště u fasád přejímajících novogotickou stylovou vrstvu, která je patrná na dobových snímcích. Fotograficky zachycené fasády na vnějším obvodu hradu jsou provedeny technologií kombinující povrchy strukturované a hlazené (kletované) omítky. Sestávají z povrchově i vizuálně odlišených pasivních (strukturovaná textura) a aktivních (hlazený obvodový rám, špalety a pasparty oken, architektonický prvek štítového arkýře) ploch, jež dodávají budově výtvarný i opticky živý efekt (viz obr. 19 a 20 v obrazové příloze).
