PROTOKOL

o odběru dílčích vzorků

Název akce:

II/352 Hrbov průtah

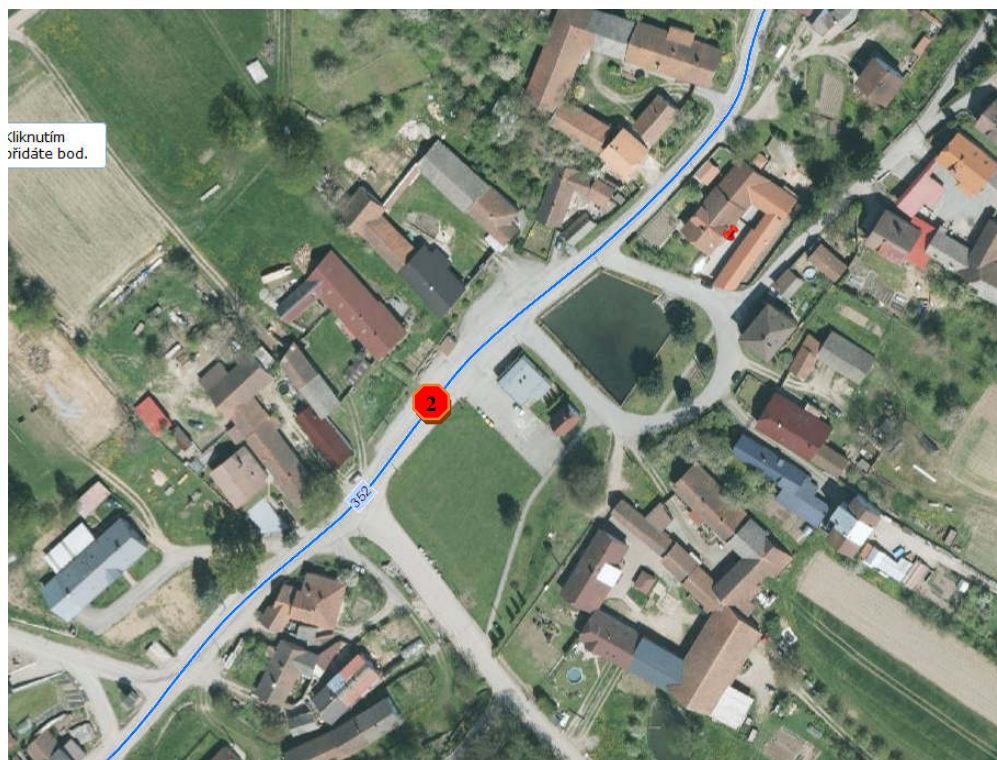
Odběr vzorků

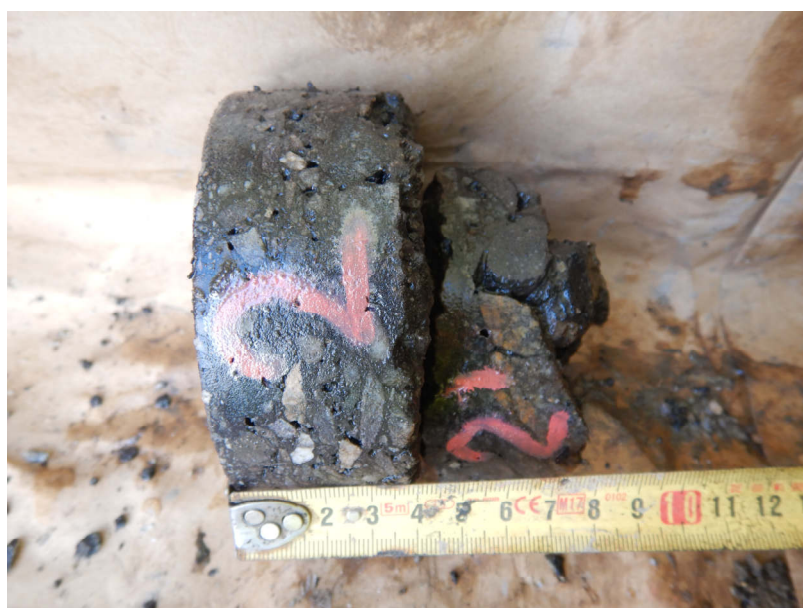
Označení vzorku	lokalizace vzorku	druh vrstvy	hloubka uložení od nivelety	GPS souřadnice
Sonda č. 2	km 14,355, PS, osa 2,3 m	ACO	0,000 – 0,043	49,505681 15,745052
		PM+nátěr	0,043 – 0,143

Foto vzorku z vozovky
