Zpráva IG průzkumu

Akce: Počátky - most ev.č.132-005

Zak. č.: 20027

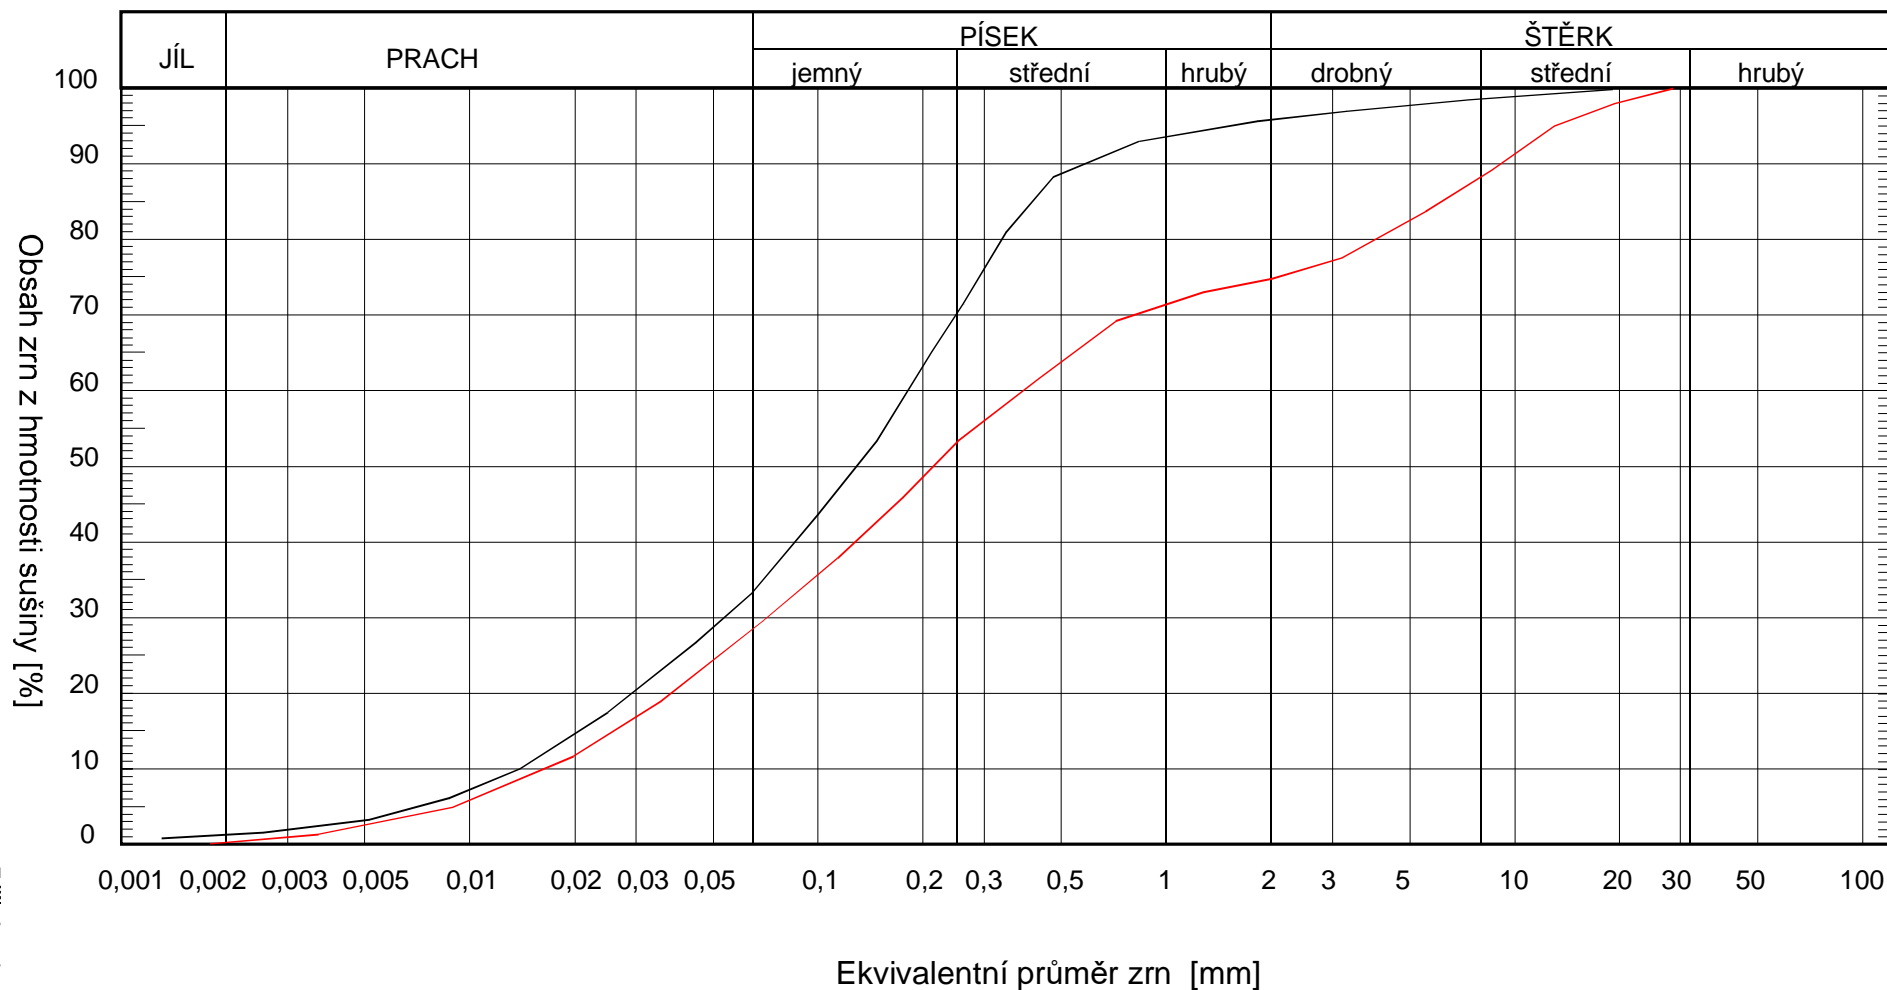
ZRNITOST

Všechny číselné výsledné hodnoty jsou uvedeny v protokolu na příloze 2. Výsledné křivky zrnitosti jsou vykresleny v semilogaritmickém tvaru na příloze 3.

Zak. číslo	Sonda	Hloubka (m)	Označení
20027	V-1	2,0 - 2,5	—
20027	V-1	4,0 - 4,5	—

Na obou vzorcích byl zaznamenán nezanedbatelný podíl jemnozrnné frakce, proto se na nich se uskutečnil základní granulometrický rozbor kombinací síťovací a hustoměrné metody. Pro vyhodnocení hustoměrné zkoušky bylo nutné rovněž zjištění měrné hmotnosti pevných částic vzorků.
