PŮDORYS STŘECHY – STÁVAJÍCÍ STAV

Vypracoval		Zodpovědný projektant		obchodní projekt jihlava spol.s r.o.	 
ING. JOSEF SLABÝ		ING. JOSEF SLABÝ		Pod Příkopem 6 586 01 Jihlava tel./fax.:567310167 IČO: 15529428	
Investor:	KSÚSV, příspěvková organizace KOSOVSKÁ 1122/16, 586 01 JIHLAVA			Zak. číslo	25/06/2024
Stavba:	<b>REVITALIZACE AREÁLU CM NÁMĚŠŤ NAD OSLAVOU DOKUMENTACE PRO PROVÁDĚNÍ STAVBY</b>			Datum	06/2024
Akce:				Stupeň	PDPS
Objekt:				Formát	8A4
Soubor:	SO 01 – ADMINISTRATIVNÍ OBJEKT			Měřítko	1:50
Část,profese	D. ARCHITEKTONICKÉ A STAVEBNĚ TECHNICKÉ ŘEŠENÍ			Příloha č.	<b>04</b>
Obsah:	Púdorys střechy – stávající stav

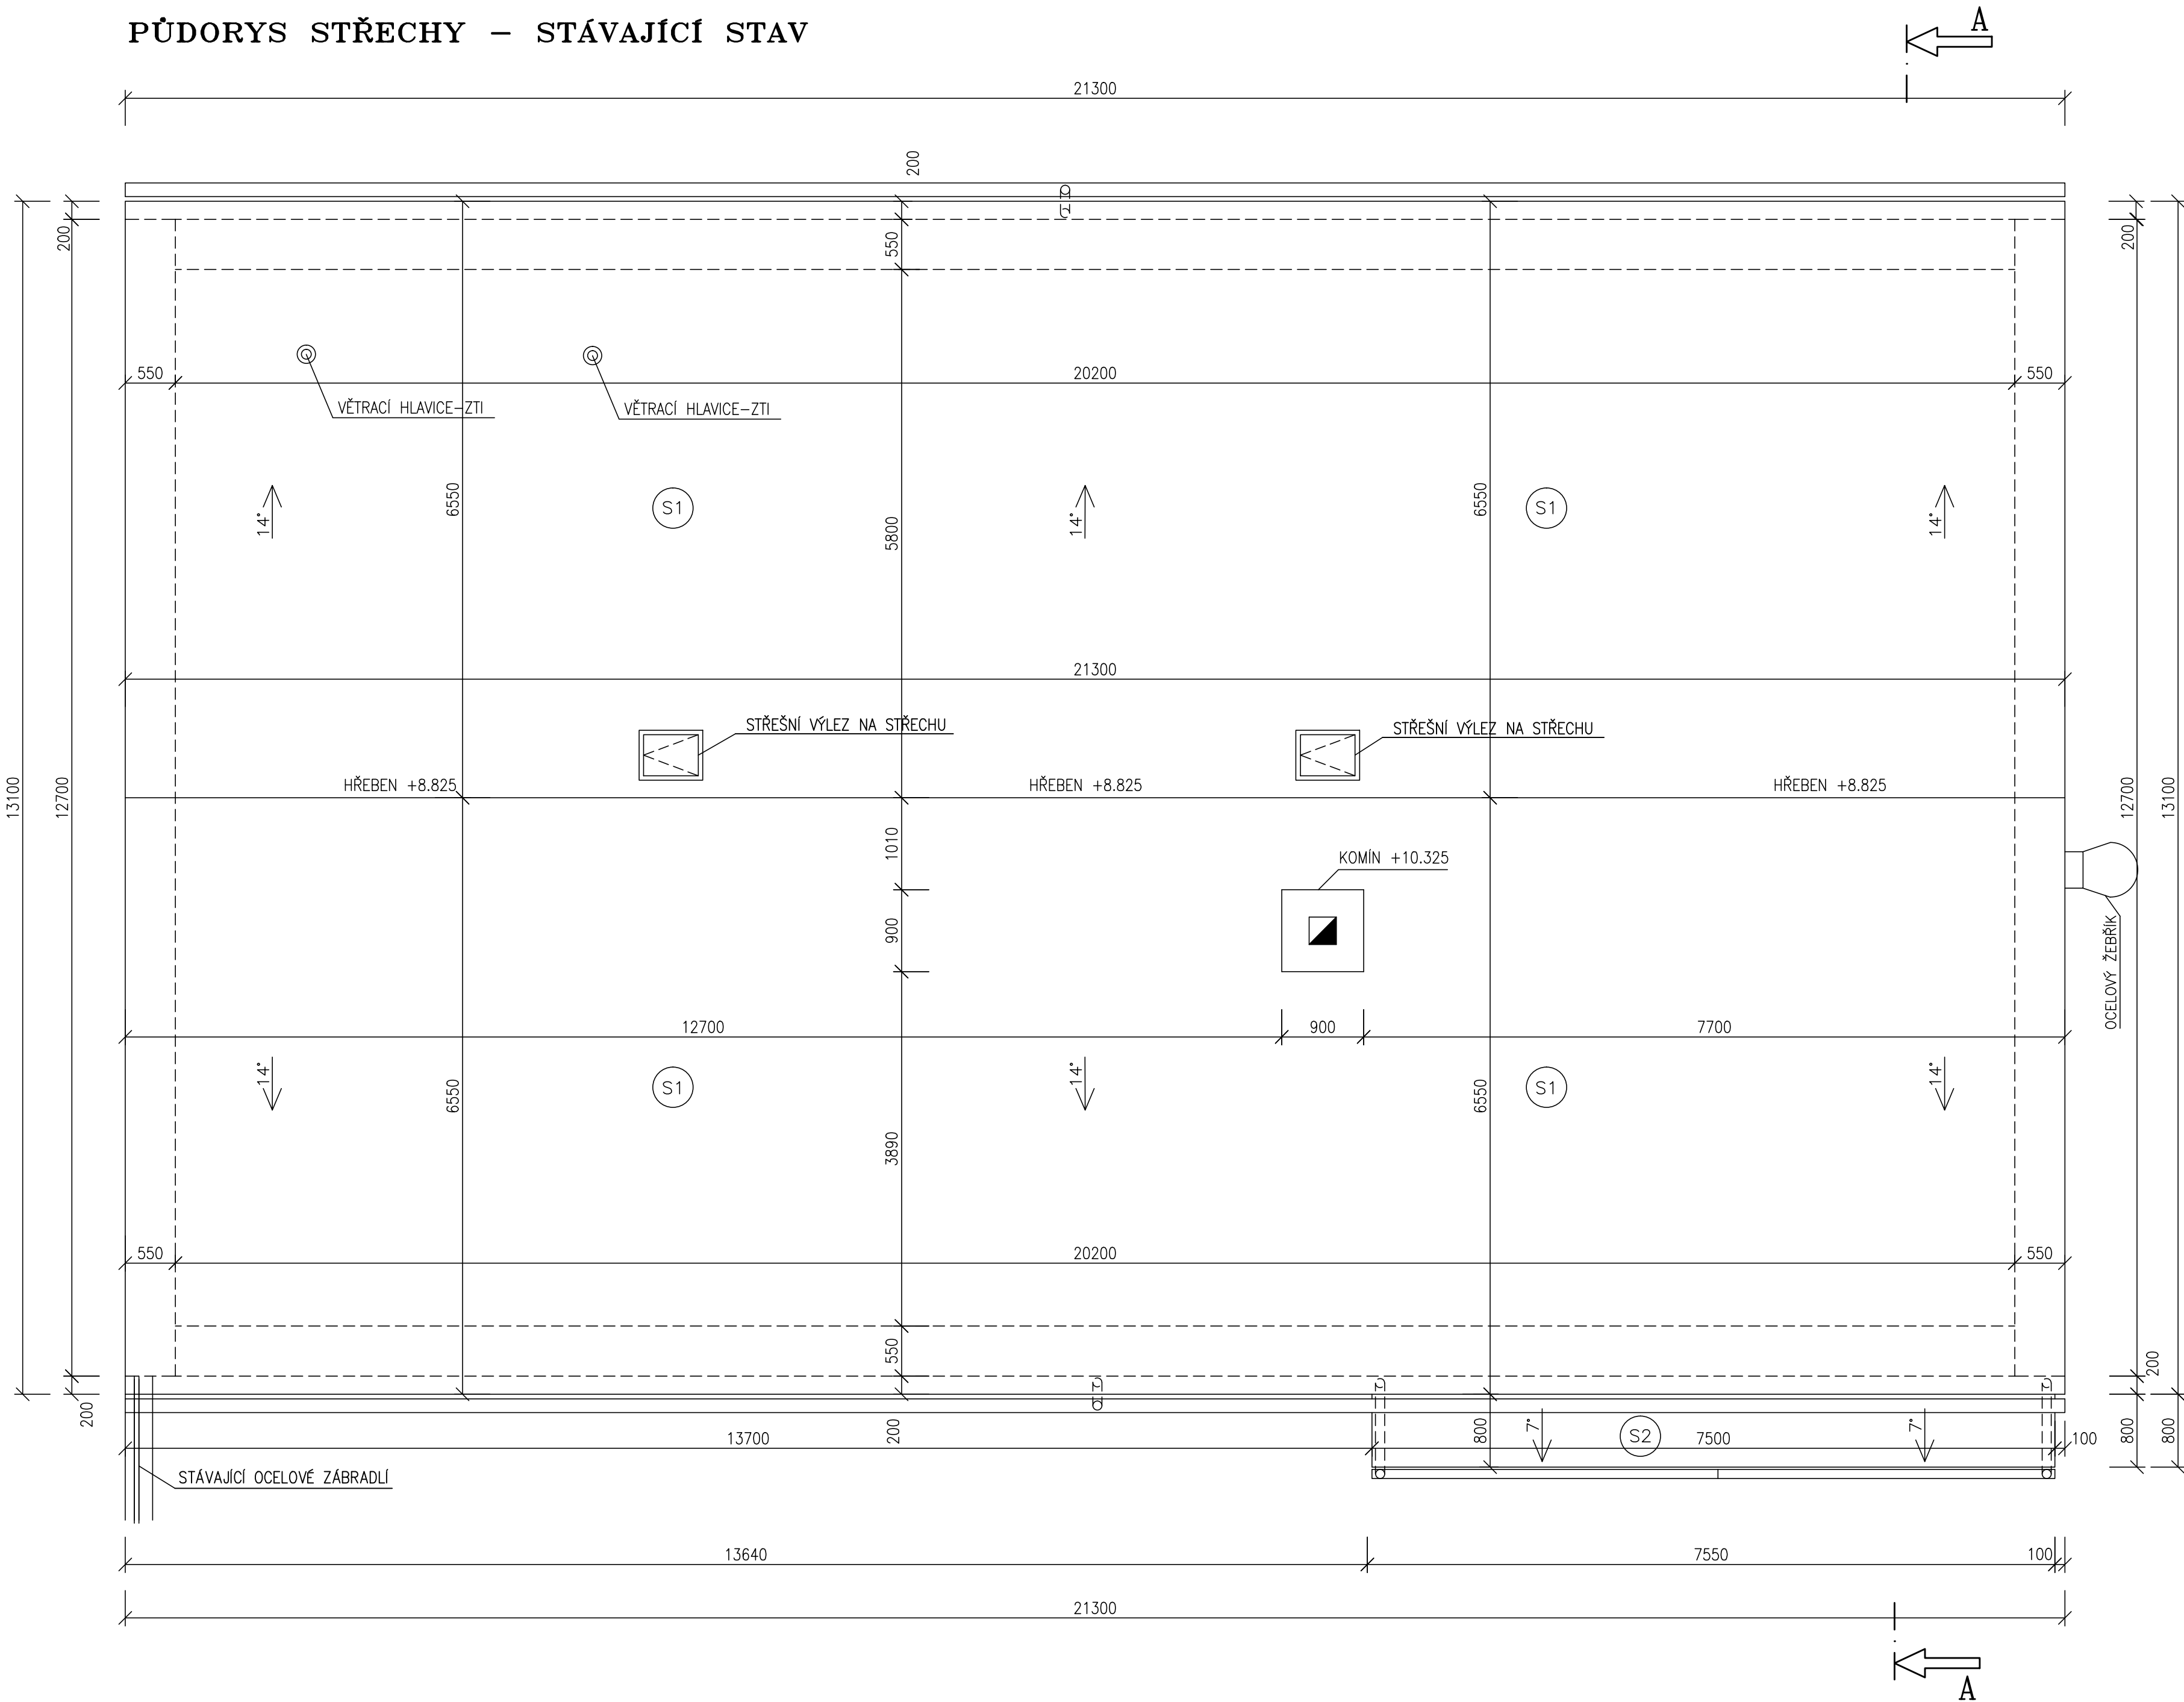
SKLADBA STŘECHY

- S1

-STŘEŠNÍ KRYTINA Z PLECHOVÝCH ŠABLON

-LAŤOVÁNÍ

-KONTRALATĚ

-POJISTNÁ HYDROIZOLACE

-DŘEVĚNÝ ZÁKLOP

-KONSTRUKCE STŘEŠNÍCH VAZNIKŮ
- S2

-STŘEŠNÍ KRYTINA Z POZINKOVANÉHO PLECHU

-BETONOVÁ KONSTRUKCE
