Most v Jeříšně přes Doubravu  
ev. č.: 34520-1

## Diagnostický průzkum – závěrečná zpráva

**Zakázka:**     **Diagnostický průzkum – III/34526 Bezlejev – most**  
                  **ev. číslo 34526-2**

**Objednatel:** **Krajská správa a údržba silnic Vysočiny, příspěvková**  
                  **organizace**

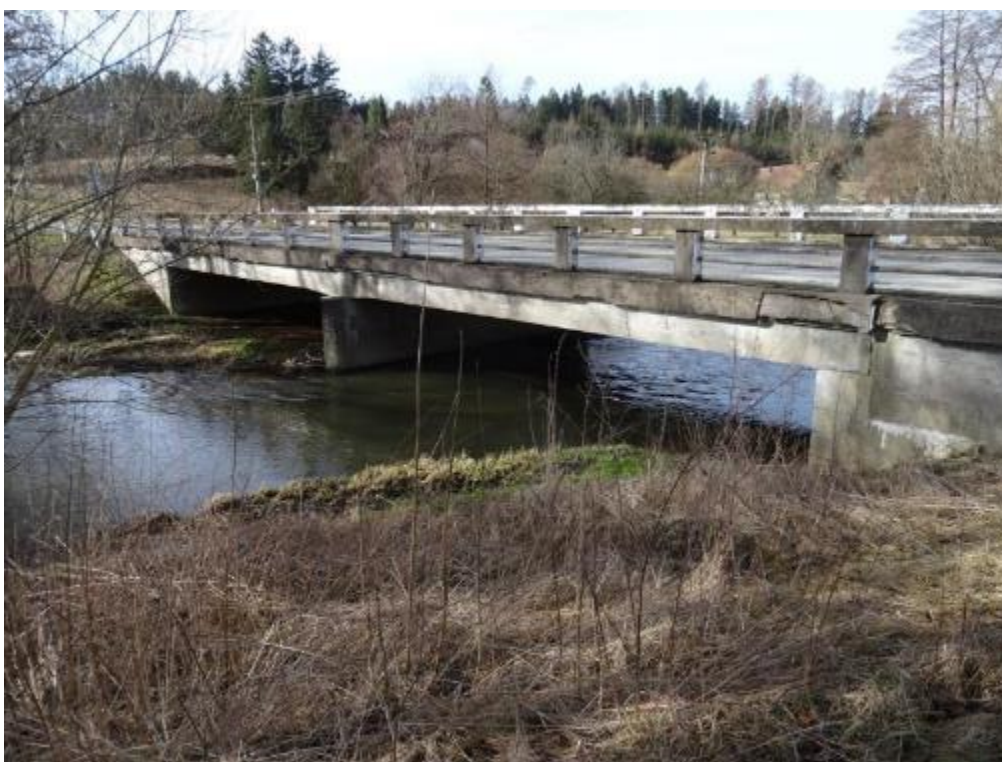
**Obr.2-4:** Levá (návodní) strana mostu. Povodní strana mostu na tit. stránce.

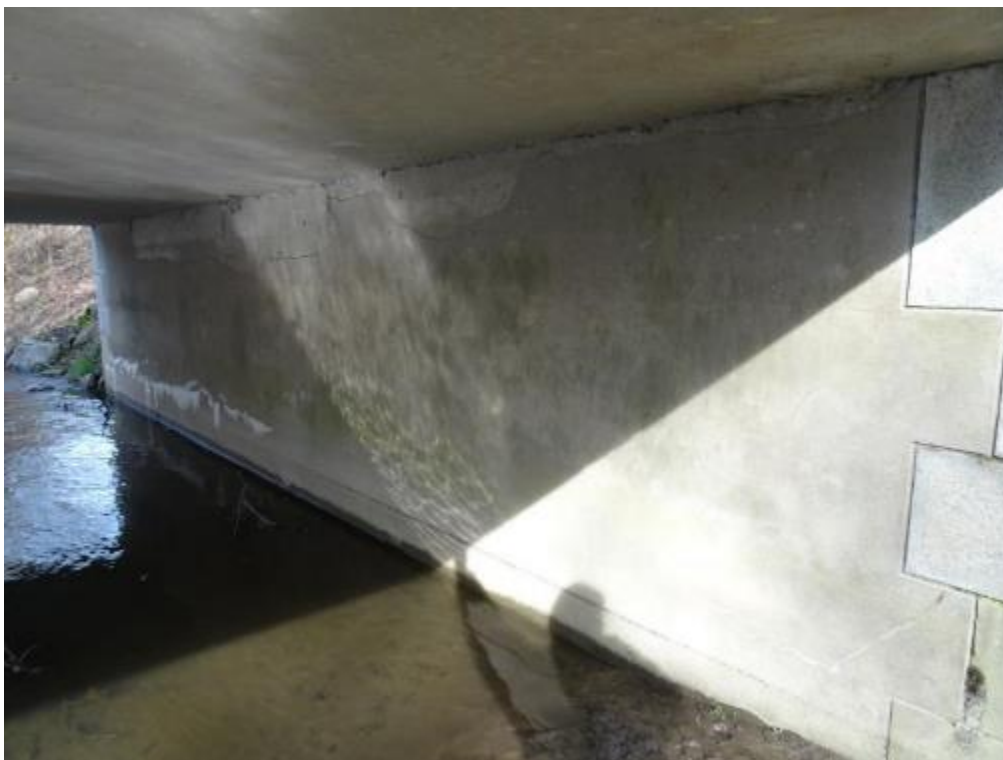
**Obr.2-5:** Opěra 1 a pohled NK 1. mostního pole.

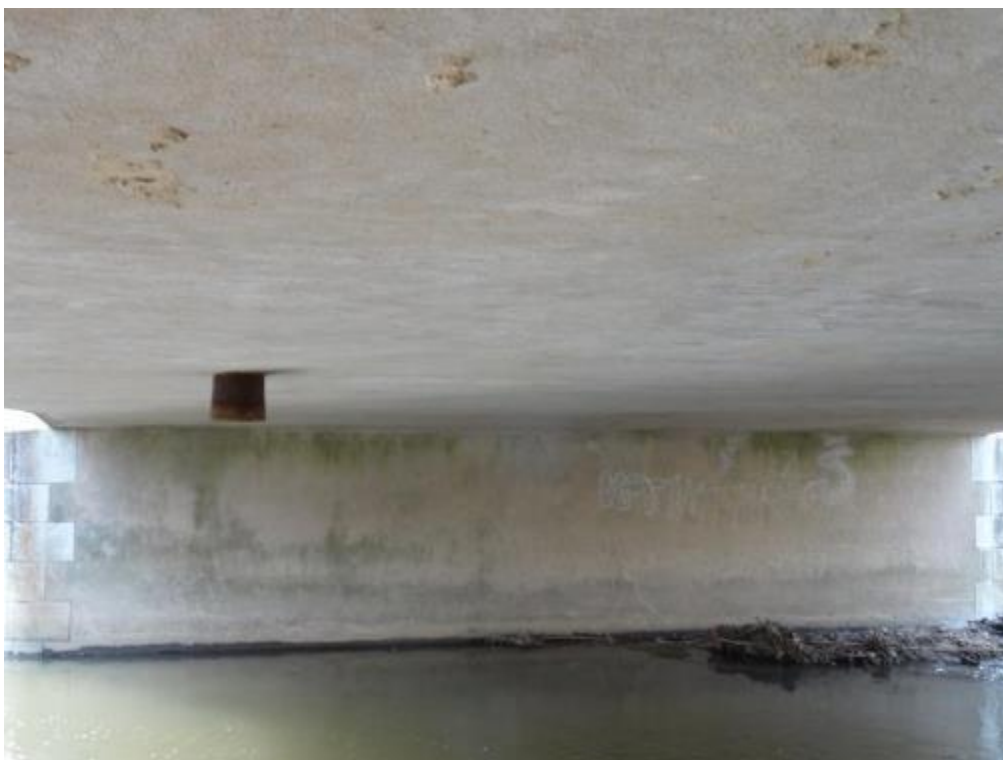
**Obr.2-6:** Středový pilíř (P2) a pohled NK 1. mostního pole.

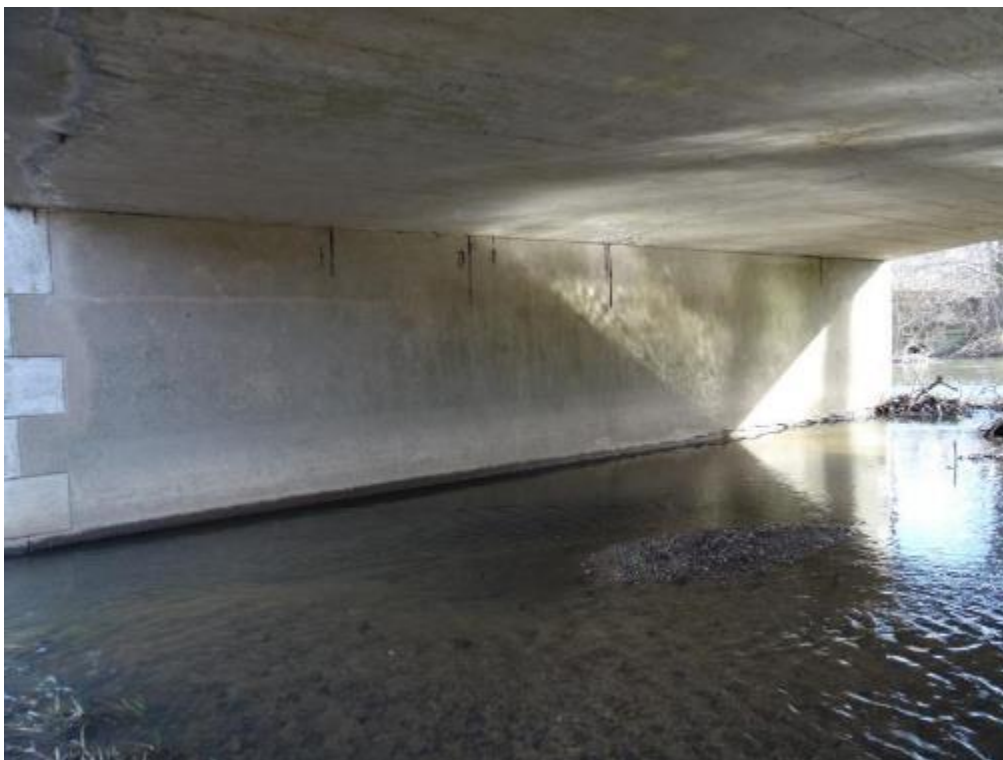
**Obr.2-7:** Středový pilíř (P2) a pohled NK 2. mostního pole.

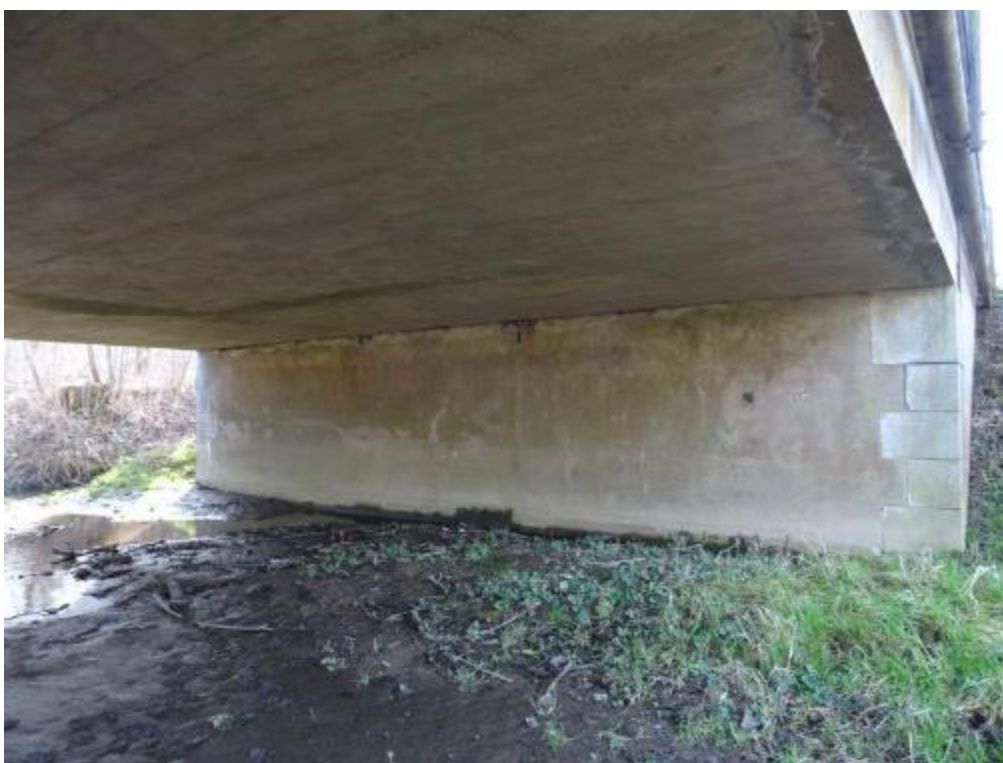
**Obr.2-8:** Opěra 3 a pohled NK 2. mostního pole.

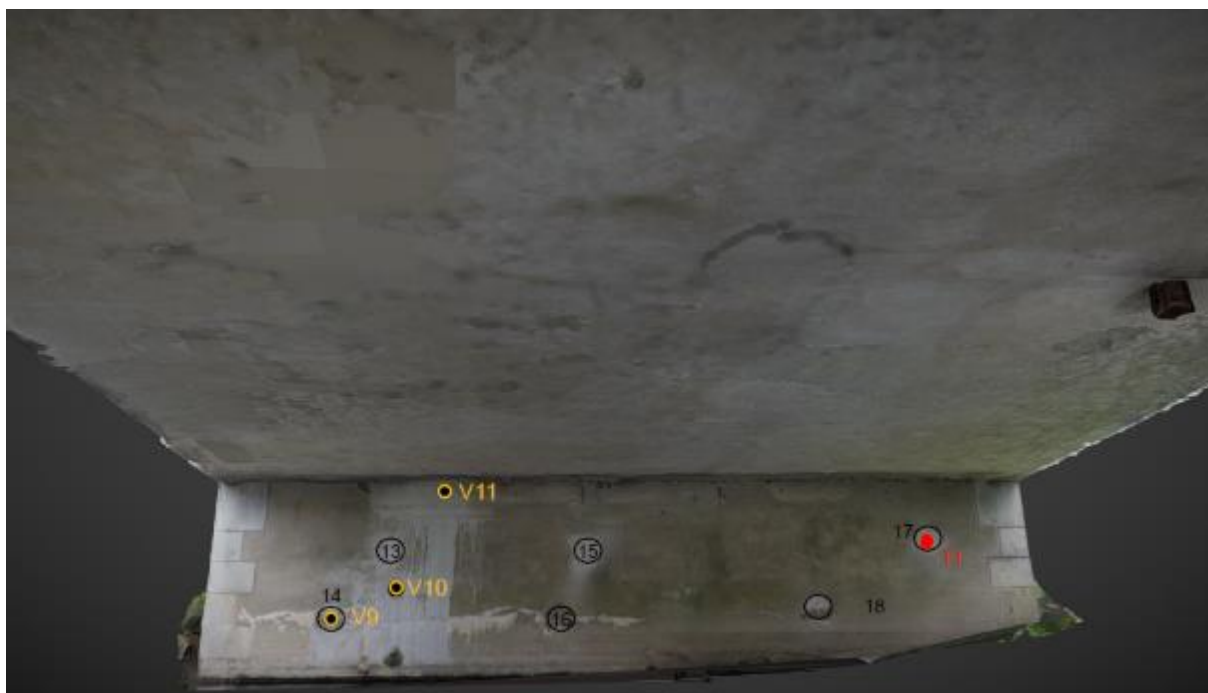
**Obr. 5-1:** Rozmístění odběrných míst vzorků a zkoušek betonu na Op1.

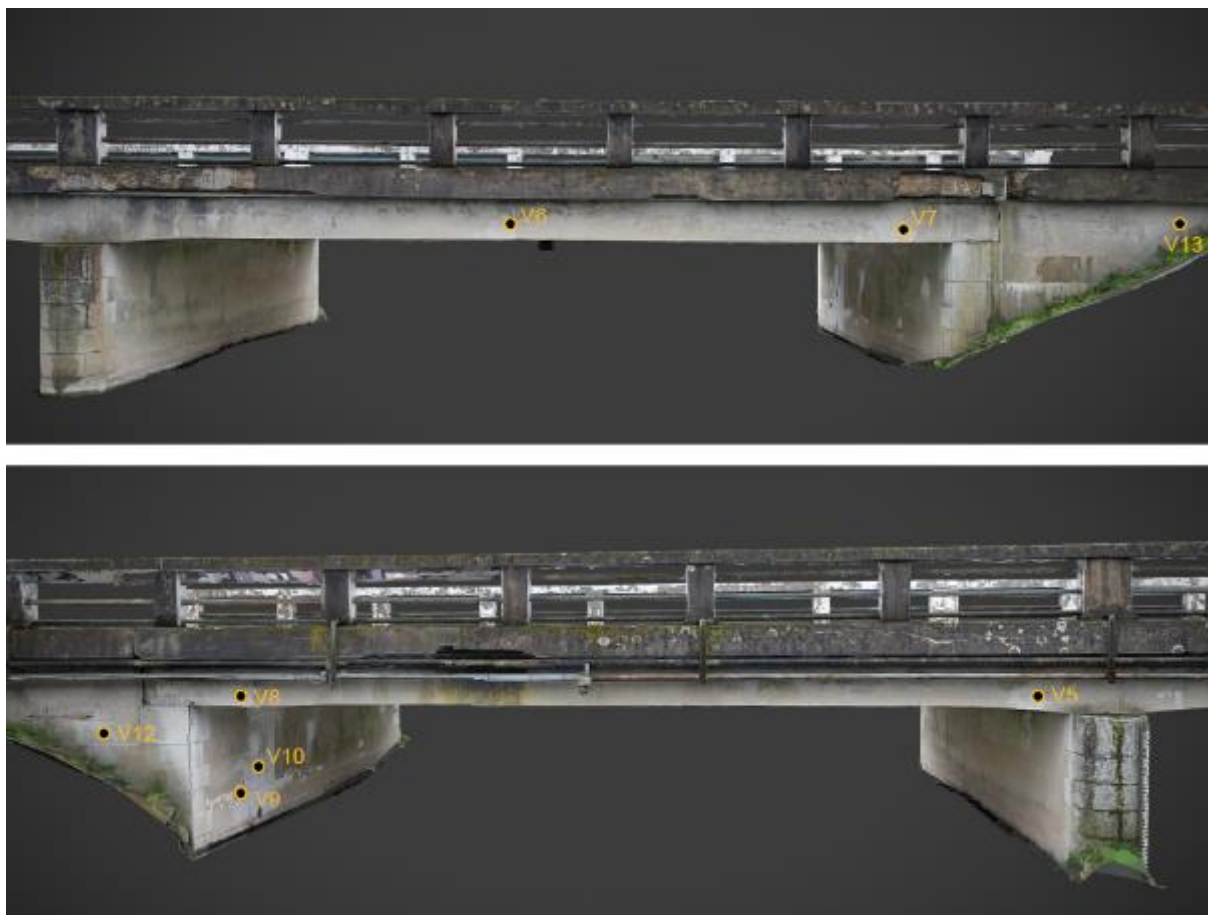
**Obr. 5-2:** Rozmístění odběrných míst vzorků a zkoušek betonu v 1. mostním poli v bočních pohledech. Nahoře levostranný pohled, dole pravostranný pohled.

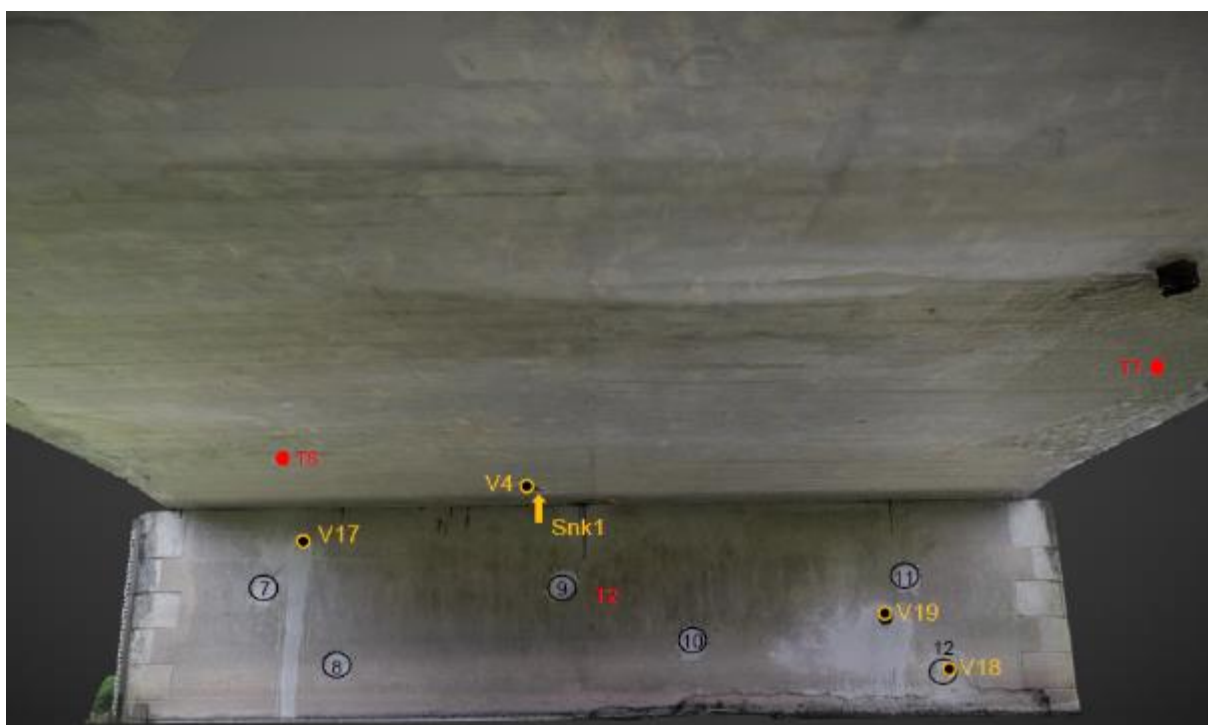
**Obr. 5-3:** Rozmístění odběrných míst vzorků a zkoušek betonu na P2 a pohledu NK.

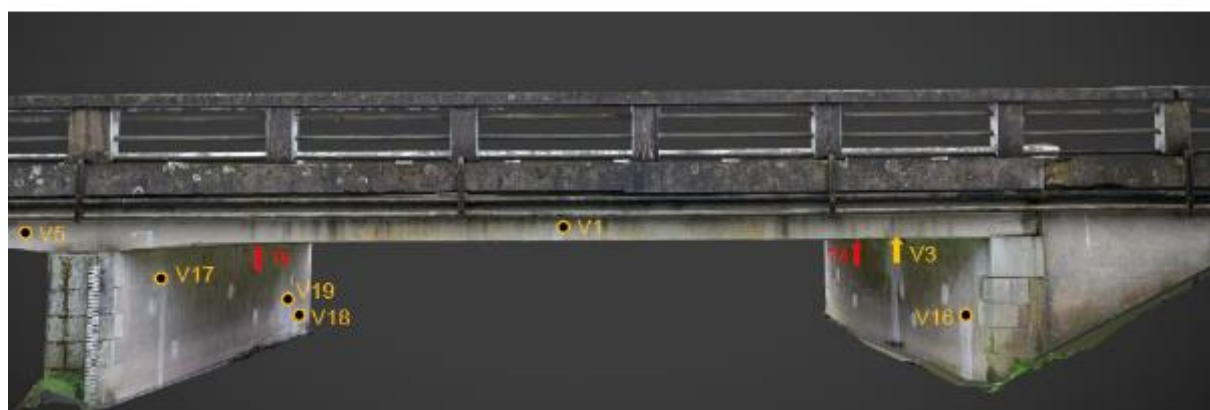
**Obr. 5-4:** Rozmístění odběrných míst vzorků betonu v 2. mostním poli v bočních pohledech. Nahoře levostranný pohled, dole pravostranný pohled.

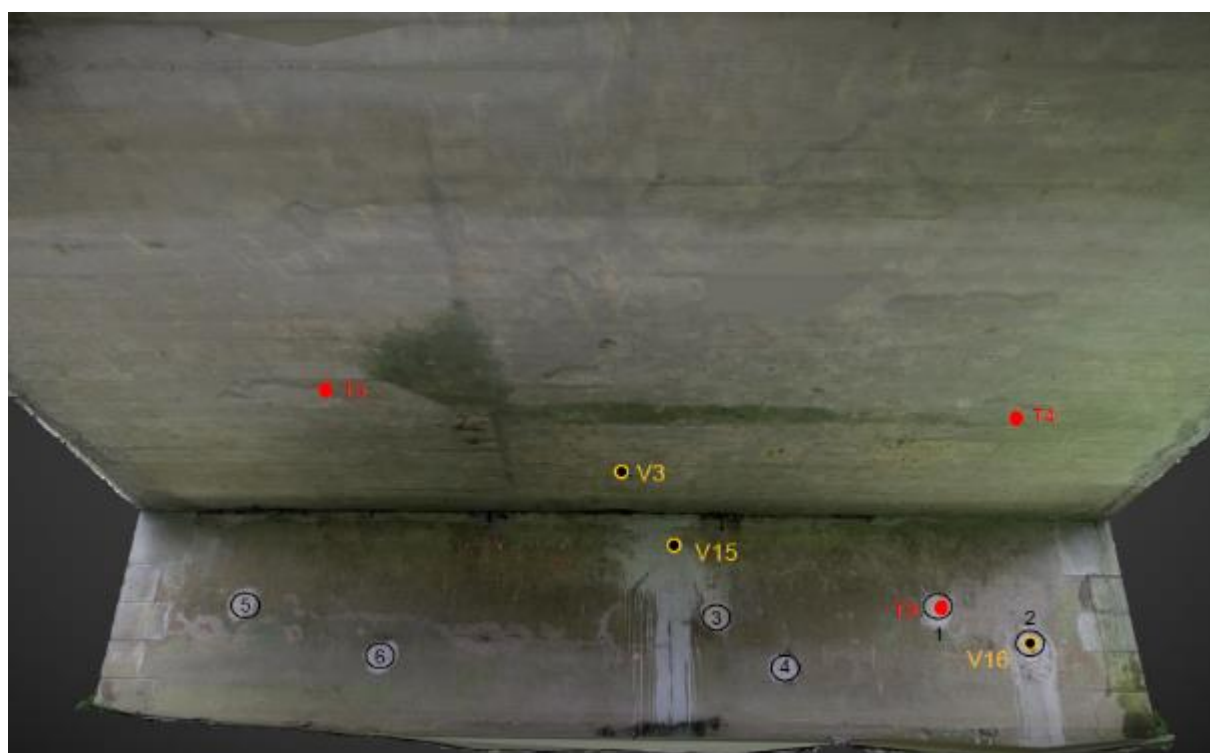
**Obr. 5-5:** Rozmístění odběrných míst vzorků betonu na Op3 a podhledu NK.

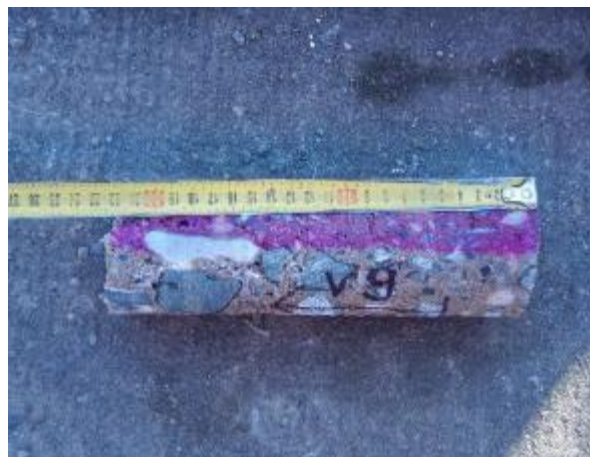
**Obr.5.1-18:** Odebraný vzorek betonu V9.

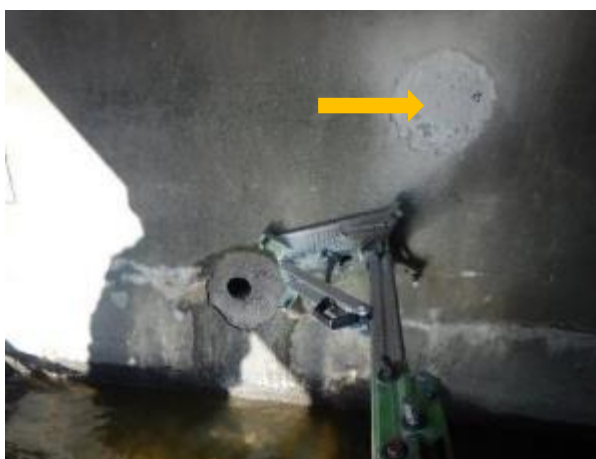
**Obr.5.1-19:** Pravá strana Op1 cca 1,0 m nad hladinou, odběrné místo vzorku betonu V10 (ø 150 mm).

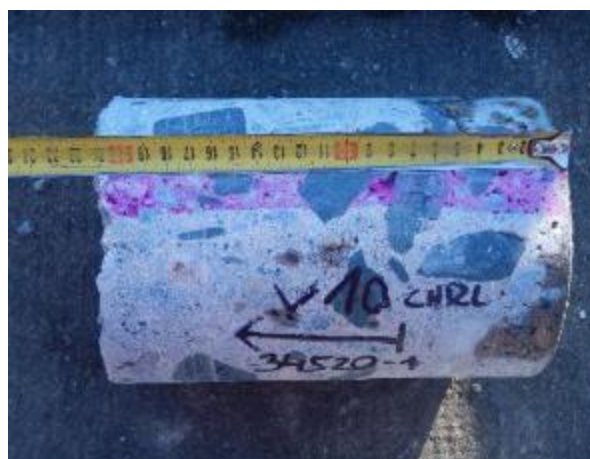
**Obr.5.1-20:** Odebraný vzorek betonu V10.

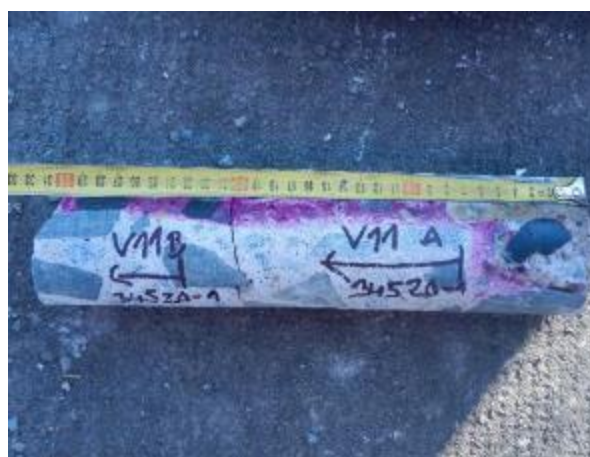
**Obr.5.1-22:** Odebraný vzorek betonu V11.

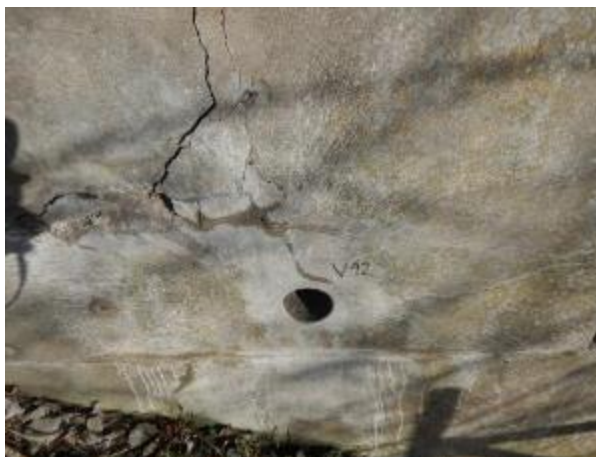
**Obr.5.1-23:** Pravé křídlo Op1, odběrné místo vzorku betonu V12.

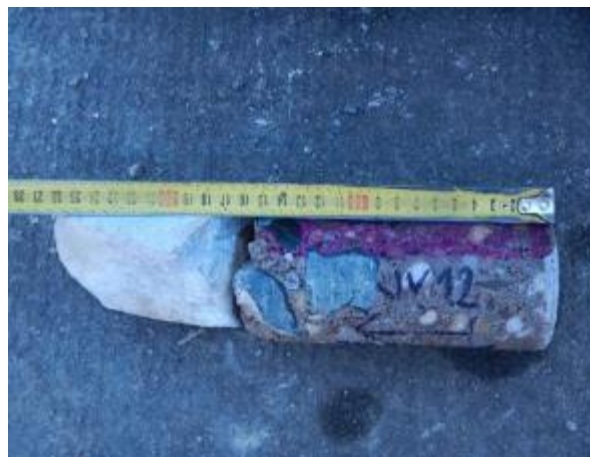
**Obr.5.1-24:** Odebraný vzorek betonu V12.

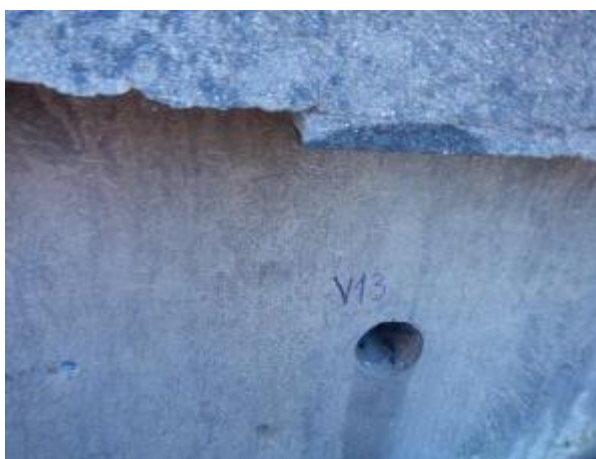
**Obr.5.1-25:** Levé křídlo Op1, odběrné místo vzorku betonu V13.

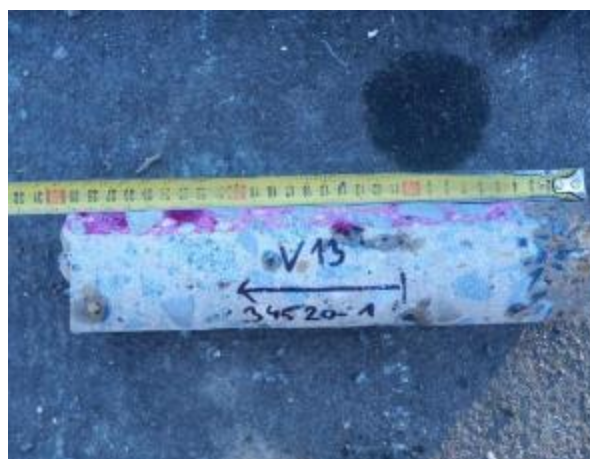
**Obr.5.1-26:** Odebraný vzorek betonu V13.

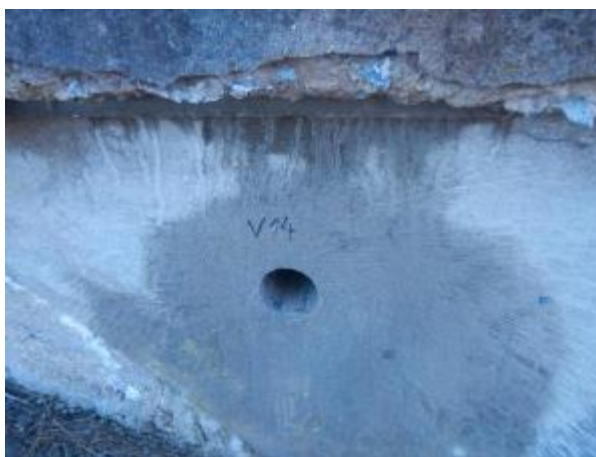
**Obr.5.1-27:** Levé křídlo Op3, odběrné místo vzorku betonu V14.

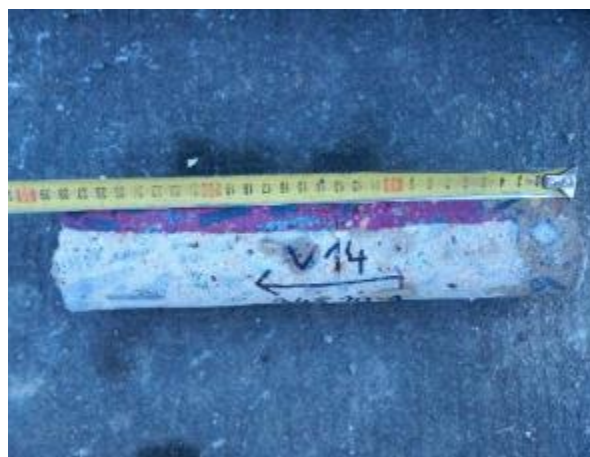
**Obr.5.1-28:** Odebraný vzorek betonu V14.

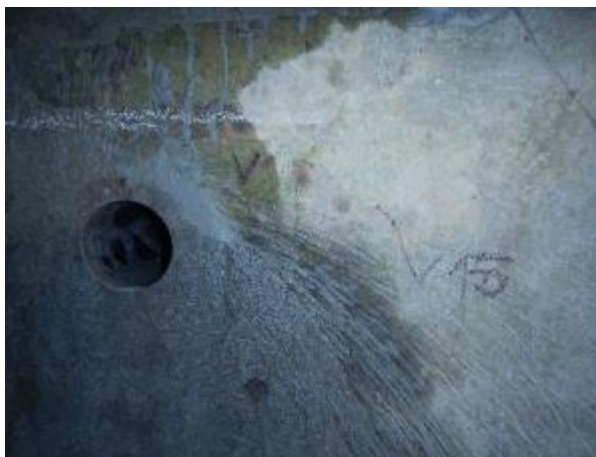
**Obr.5.1-29:** Úlož práh Op3 uprostřed, odběrné místo vzorku betonu V15.

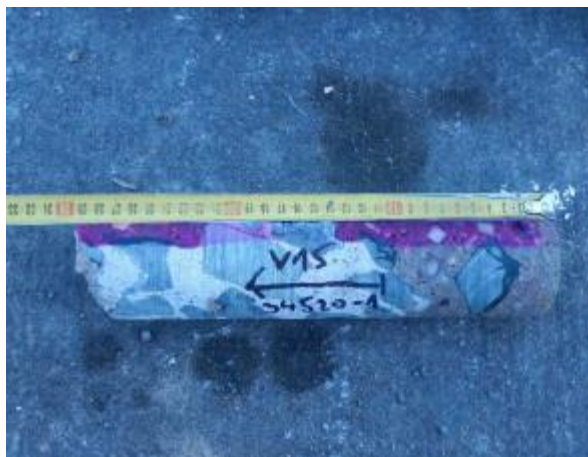
**Obr.5.1-30:** Odebraný vzorek betonu V15.

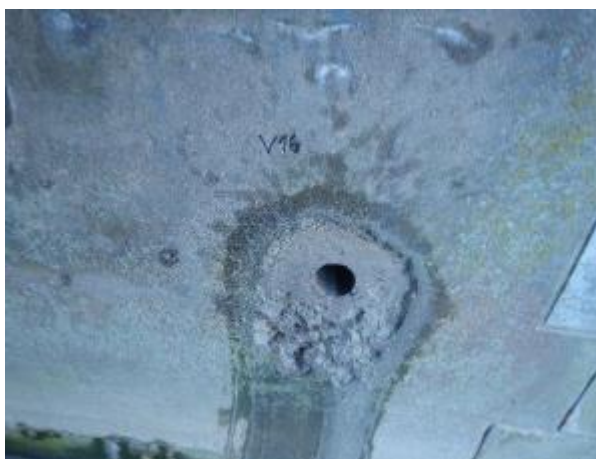
**Obr.5.1-31:** Pravá strana Op3, dběrné místo vzorku betonu V16.

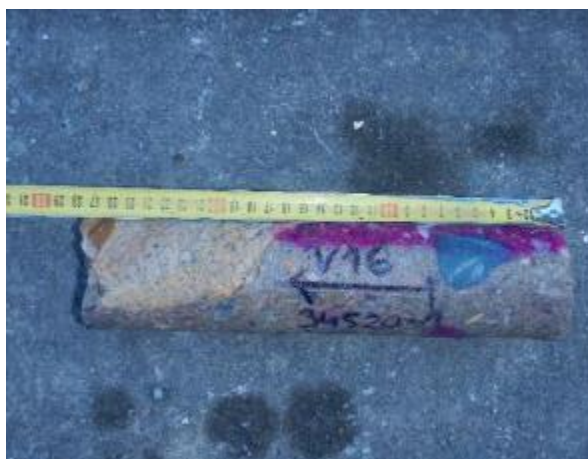
**Obr.5.1-32:** Odebraný vzorek betonu V16.

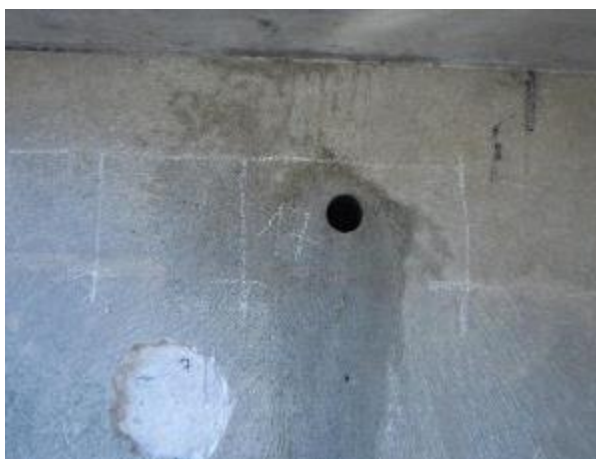
**Obr.5.1-33:** 1. Úlož práh P2 vpravo, odběrné místo vzorku betonu V17.

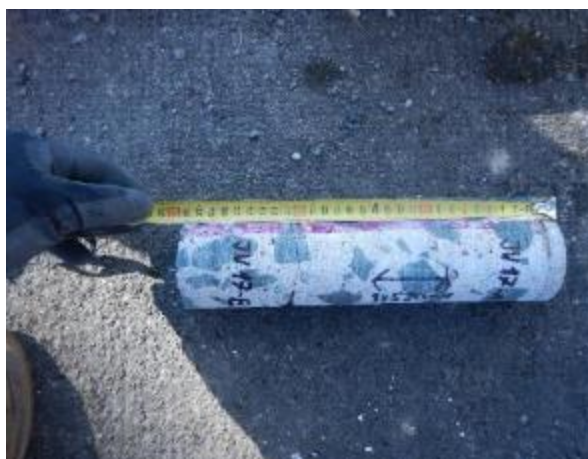
**Obr.5.1-34:** Odebraný vzorek betonu V17.

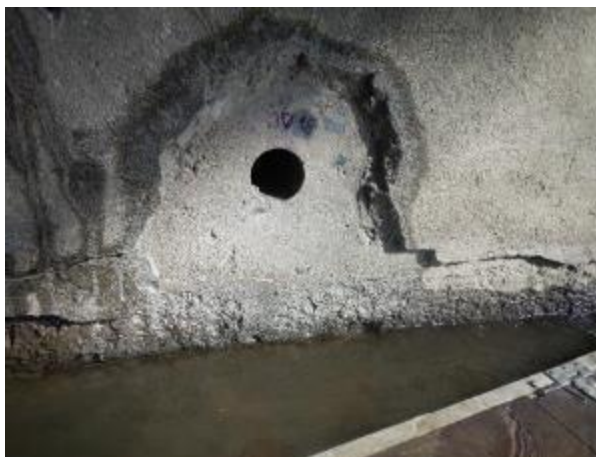
**Obr.5.1-35:** Levá strana P2 cca 0,4 m nad hladinou, odběrné místo vzorku betonu V18.

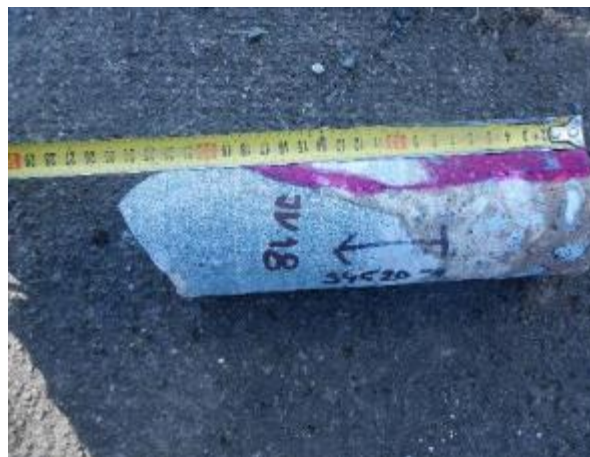
**Obr.5.1-36:** Odebraný vzorek betonu V18.

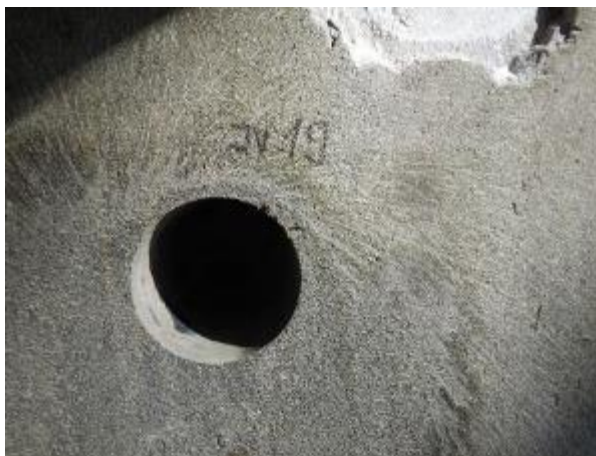
**Obr.5.1-37:** Levá strana P2 cca 1,0 m nad hladinou, odběrné místo vzorku betonu V 19 (ø 150 mm).

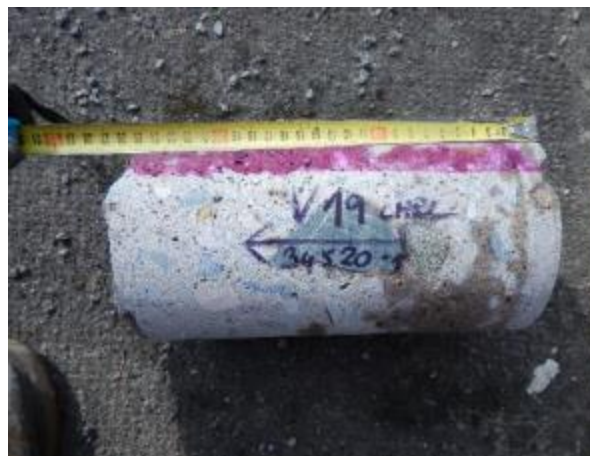
**Obr.5.1-38:** Odebraný vzorek betonu V19.

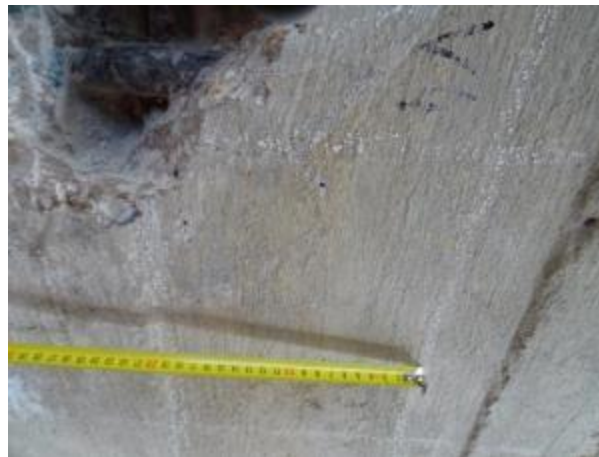
**Obr. 5.3-2:** Měření rozmístění příčné výztuže v místě sondy Snk1.

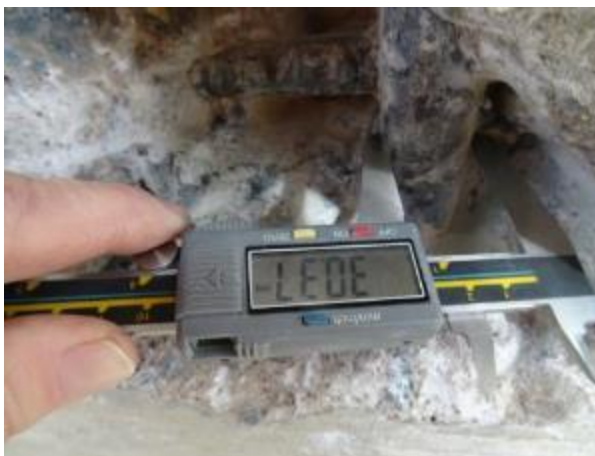
**Obr. 5.3-3:** Změřený průměr podélné výztuže.

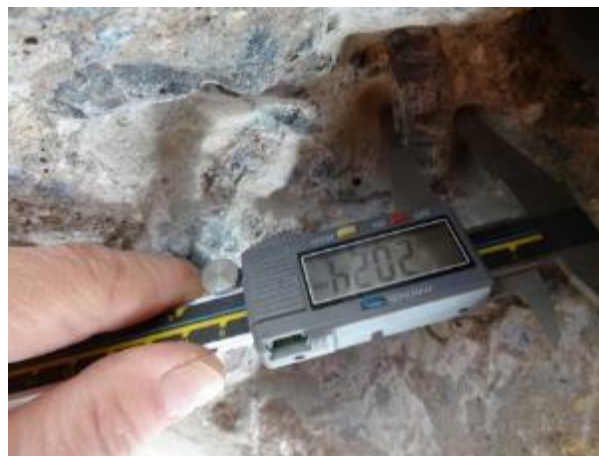
**Obr. 5.3-4:** Změřený průměr příčné výztuže.

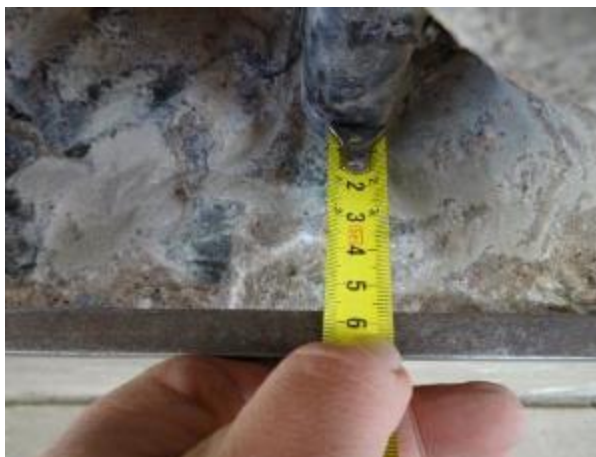
**Obr. 5.3-5:** Změřená tloušťka krycí vrstvy podél výztuže v místě sondy Snk1.

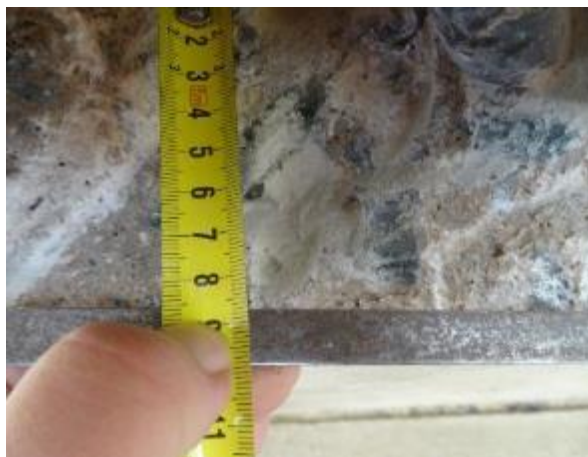
**Obr. 5.3-6:** Změřená tloušťka krycí vrstvy příčně výztuže v místě sondy Snk1.

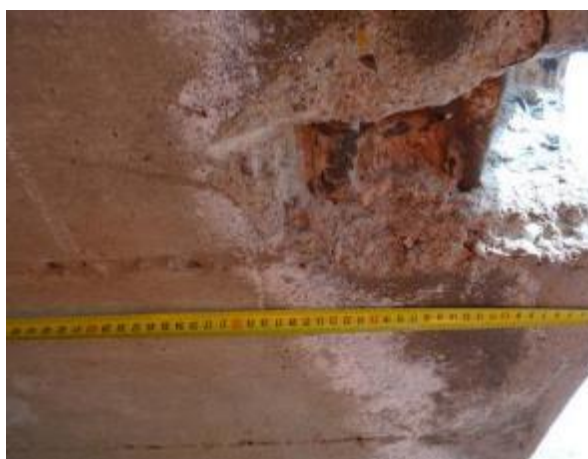
**Obr. 5.3-8:** Měření rozmístění podélné výztuže.

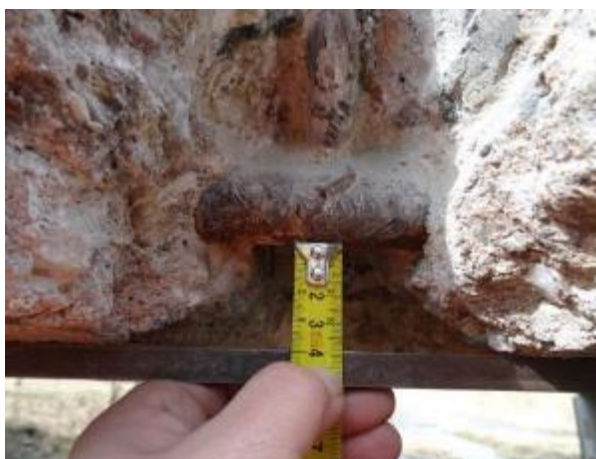
**Obr. 5.3-9:** Změřená tloušťka krycí vrstvy 1. prutu zleva podélné výztuže v místě sondy Snk2.

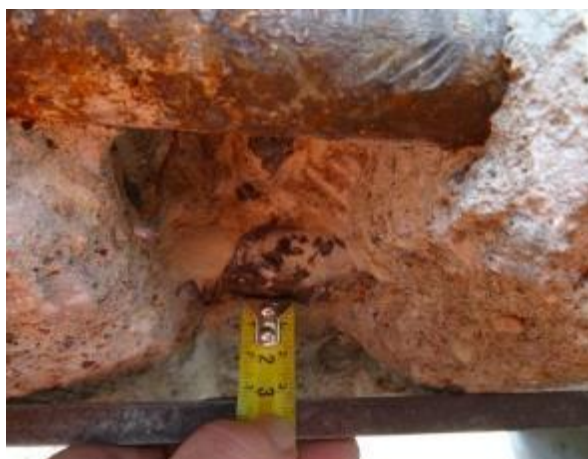
**Obr. 5.3-10:** Změřená tloušťka krycí vrstvy 2. prutu zleva podélné výztuže v místě sondy Snk2.

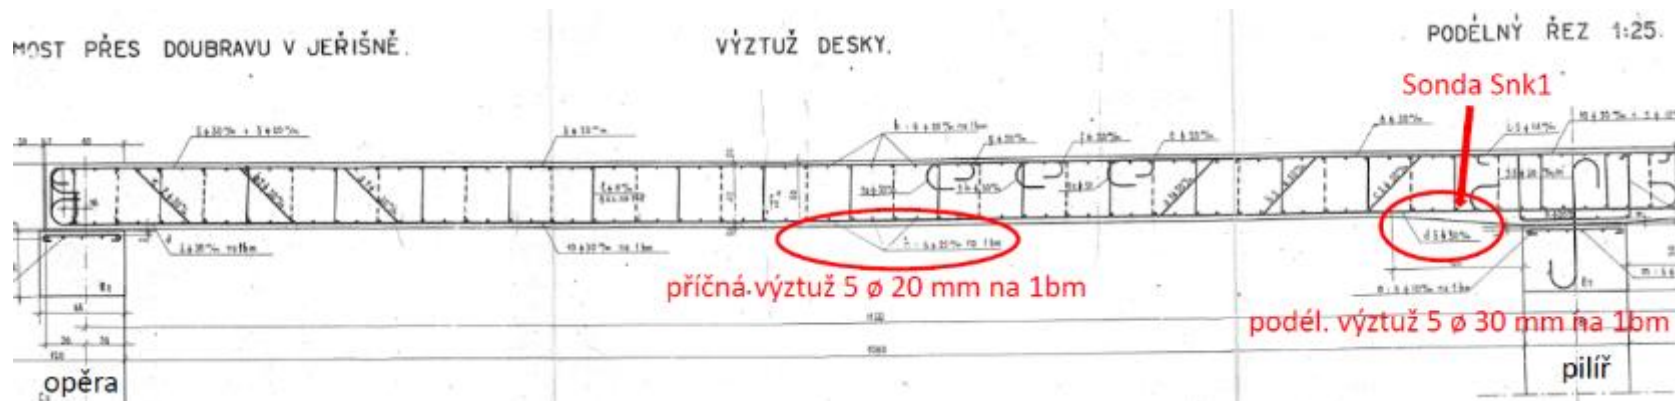
Obr. 5.3-14: Schéma vyztužení desky NK v podélném směru (převzato z dochované dokumentace).

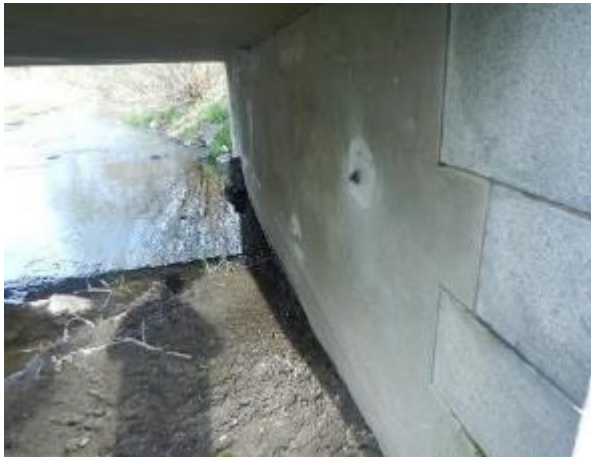
Obr. 5.4-1: Umístění nalepeného zkušebního terče T1 na čele díku Op1.

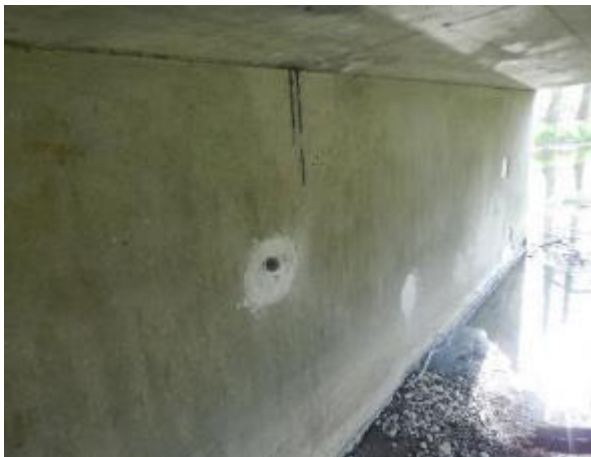
Obr. 5.4-3: Umístění nalepeného zkušebního terče T2 na P2 ze strany 2. mostního pole.

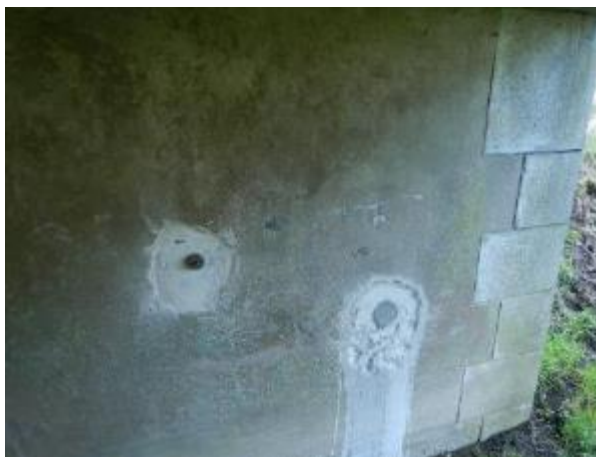
**Obr. 5.4-5:** Umístění nalepeného zkušebního terče T3 na pravé straně Op3.

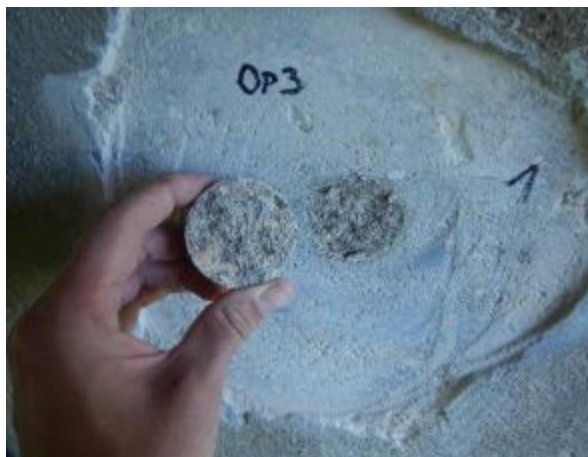
**Obr. 5.4-6:** Pohled na lomovou plochu odtrženého povrchu betonu v místě provedené odtrhové zkoušky.

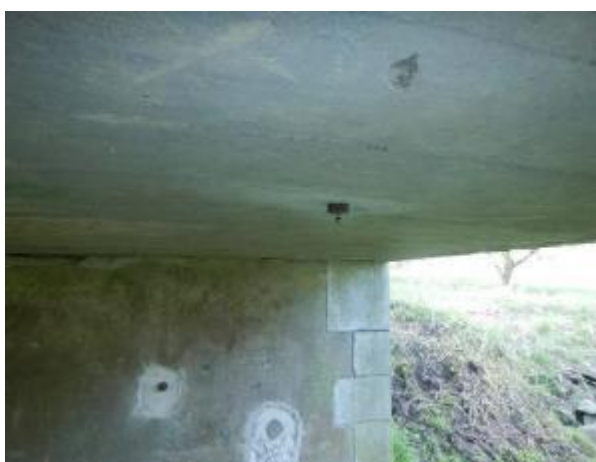
**Obr. 5.4-7:** Umístění nalepeného zkušebního terče T4 na podhledu mostovky před Op3 vpravo.

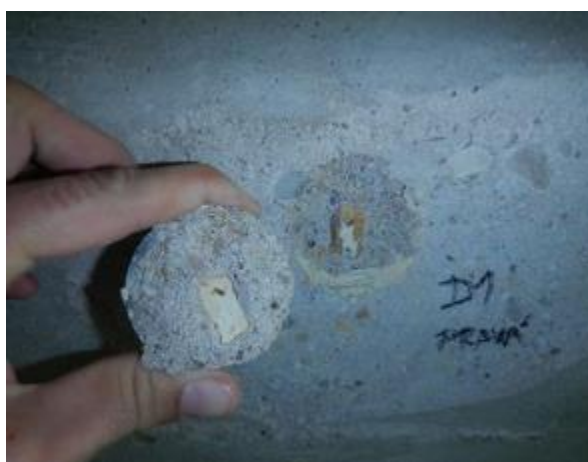
**Obr. 5.4-8:** Pohled na lomovou plochu odtrženého povrchu betonu v místě provedené odtrhové zkoušky.

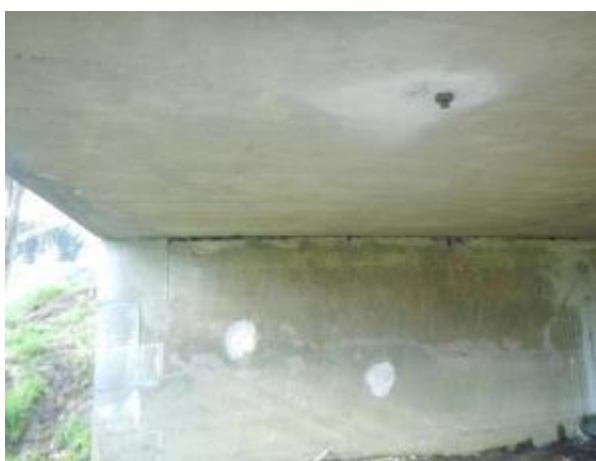
**Obr. 5.4-9:** Umístění nalepeného zkušebního terče T4 na podhledu mostovky před Op3 vlevo.

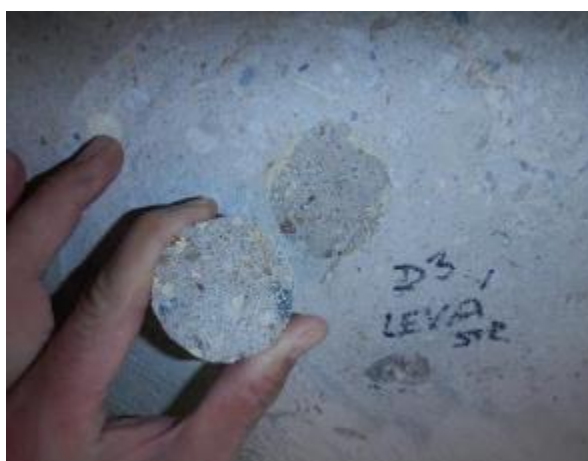
**Obr. 5.4-10:** Pohled na lomovou plochu odtrženého povrchu betonu v místě provedené odtrhové zkoušky.

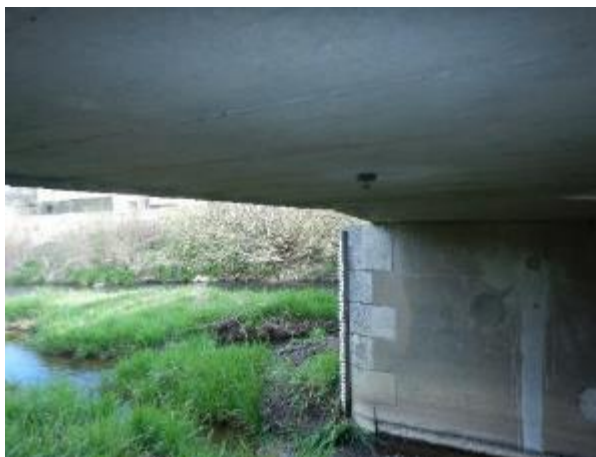
**Obr. 5.4-11:** Umístění nalepeného zkušebního terče **T6** na podhledu mostovky před P2 vpravo.

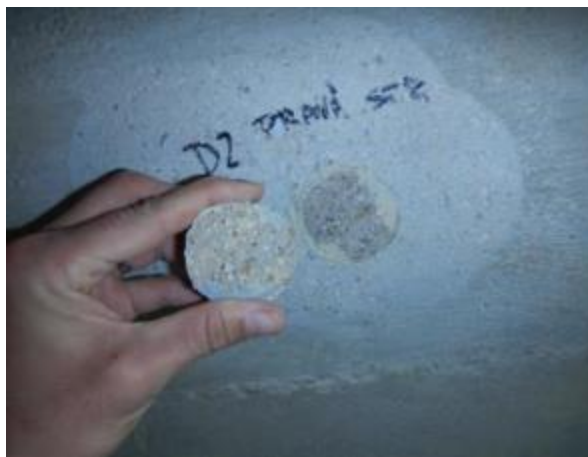
**Obr. 5.4-12:** Pohled na lomovou plochu odtrženého povrchu betonu v místě provedené odtrhové zkoušky.

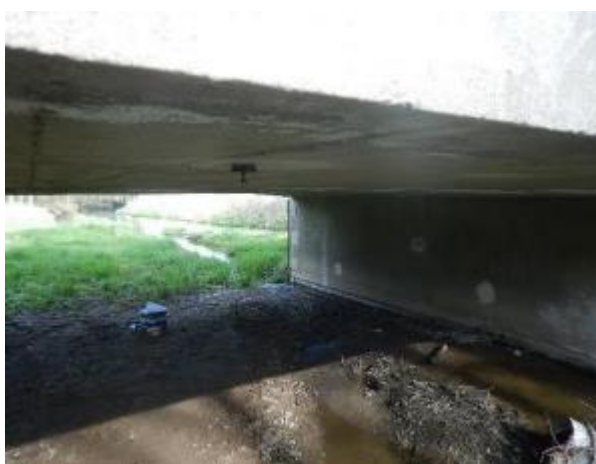
**Obr. 5.4-13:** Umístění nalepeného zkušebního terče **T7** na podhledu mostovky před P2 vlevo.

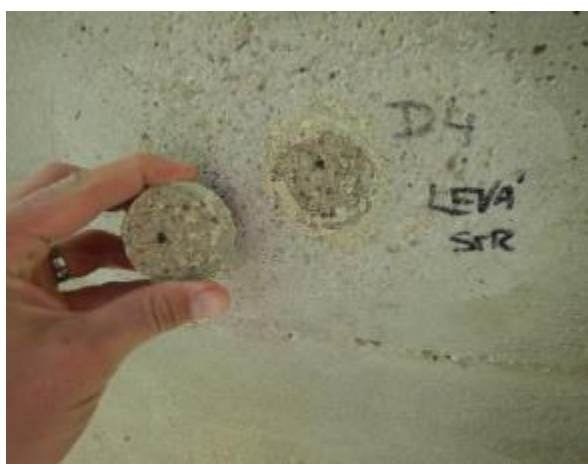
**Obr. 5.4-14:** Pohled na lomovou plochu odtrženého povrchu betonu v místě provedené odtrhové zkoušky.

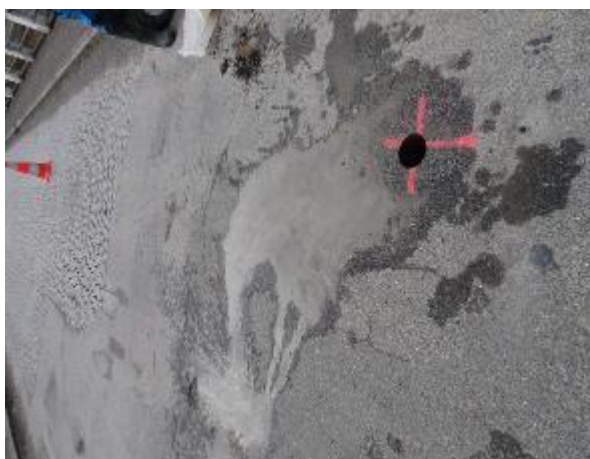
Obr.: 5.9-2: Vrtaná sondy Sv1 na začátku mostu v předpolí před Op1 v pohledu k PS mostu.

Sondou Sv1 bylo zjištěno, že celková tloušťka stmelovaných živichných vrstev v předpolí mostu je 145 mm. Na výšku je tvořena 3 vrstvami. Pod živichnými vrstvami byla zastížena kamen. dlažba z kostek 100x100x100 mm s podsypem z písku. Dle výtahu z dochované původní PD viz **Obr.: 5.9-7** lze pod dlažbou přepokládat další konstrukce vozovky, a to vrstvu štěrku o tl. 150 mm a provedený štět o tl. 200 mm.

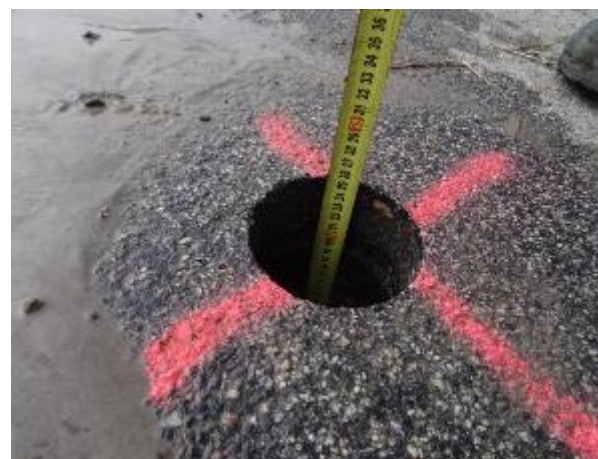
Obr.: 5.9-3: Změřená hloubka vrtané sondy.

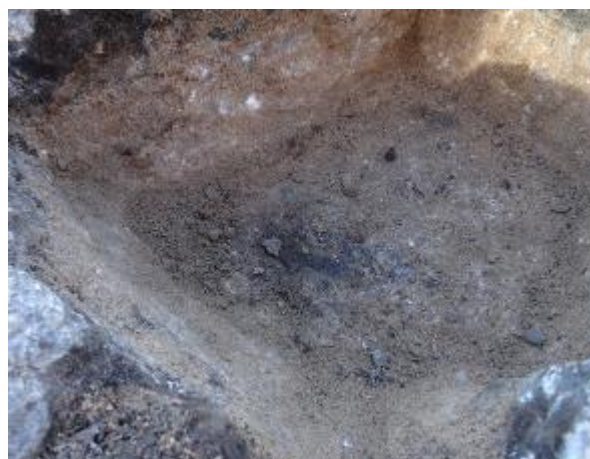
Obr.: 5.9-6: Kopaná sonda Sv2 v kamen. dlažbě na mostě do hloubky k izolaci mostovky.

dlažby z žulových kostek 100x100x100 mm uložených do pískového lože také cementovým potěrem tl. 20 mm sloužící jako ochrana izolace a izolací samotnou o tl. 5 mm
