Z P R Á V A č. 43/18

**Diagnostický průzkum mostu ev.č. 34713-1
přes Olešnický potok za Okrouhlicí u tratě
OKROUHLICE**

Počet stran: 19
Počet příloh: 14
Datum 21.5.2018

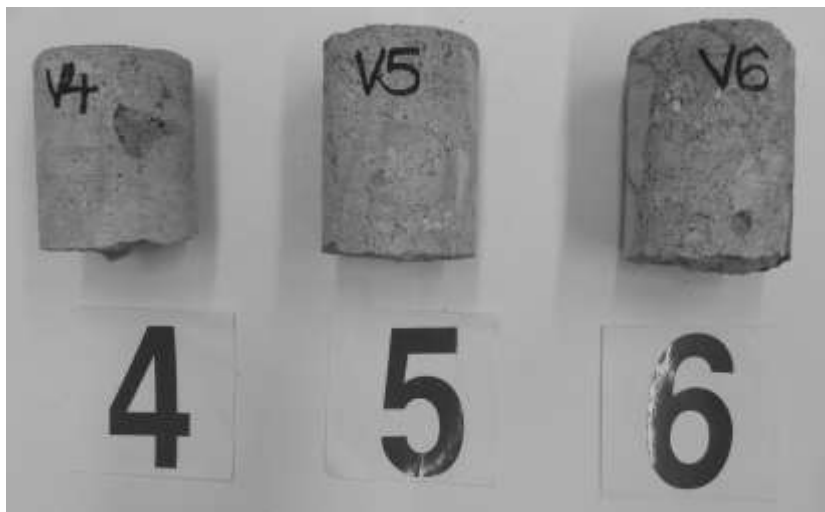
Foto č.3.2: Dokumentace vývrtů pro destruktivní zkoušky pevnosti v tlaku betonu NK

Odběr vzorků pro zkoušku pevnosti v tlaku betonu byl proveden metodou jádrového diamantového vrtání přístrojem DUSS s výplachem. Samotné zkoušky pevnosti betonu v tlaku na jádrových vývrtech byly provedeny podle ČSN EN 12390-3 po "zakoncování" vzorků. Vliv menšího průměru vzorků je dle přílohy A normy ČSN EN 12504-1 minimální a je na straně bezpečné. Z těchto důvodů byl tento vliv při vyhodnocení zanedbán. Výsledky zkoušek betonu v tlaku jsou uvedeny v příloze č.6 a zrekapitulovány v tabulce č.2 této zprávy.

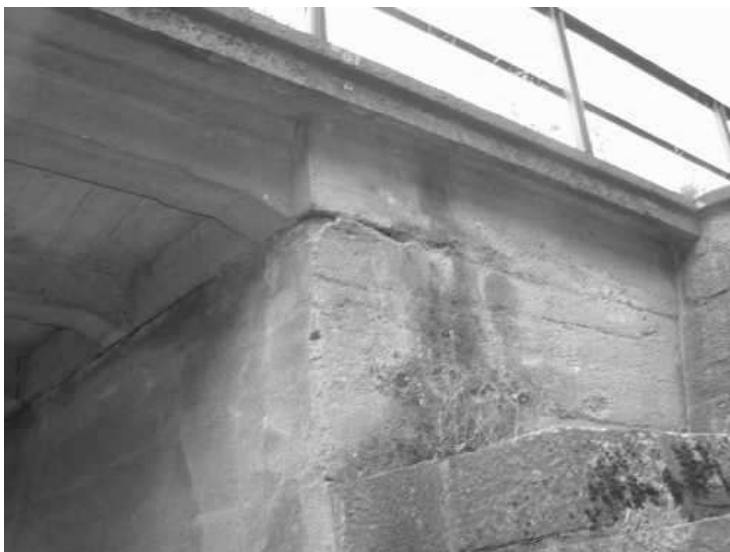
Zatékání na levý bok OP1 s výluhy.

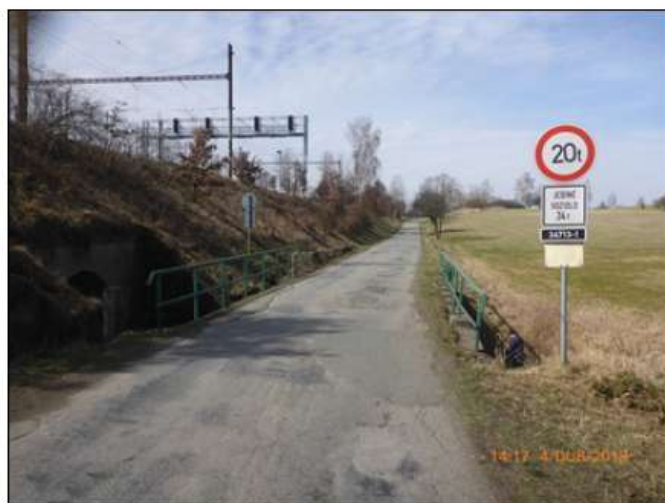
Pohled na most ve směru staničení

Degradace protikorozi ochrany zábradlí.
Silná koroze profilů sloupků v patách, na pravé straně paty obetonovány.
Deformace pravého zábradlí.

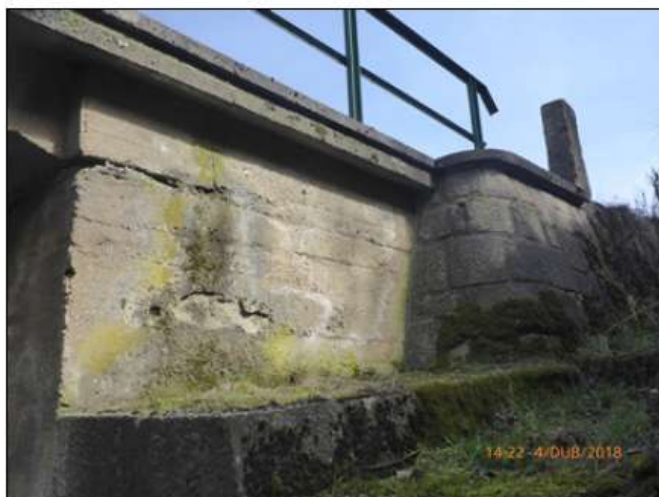
Levé křídlo opěry 1

Levé křídlo OP1 povrchově rozrušeno.

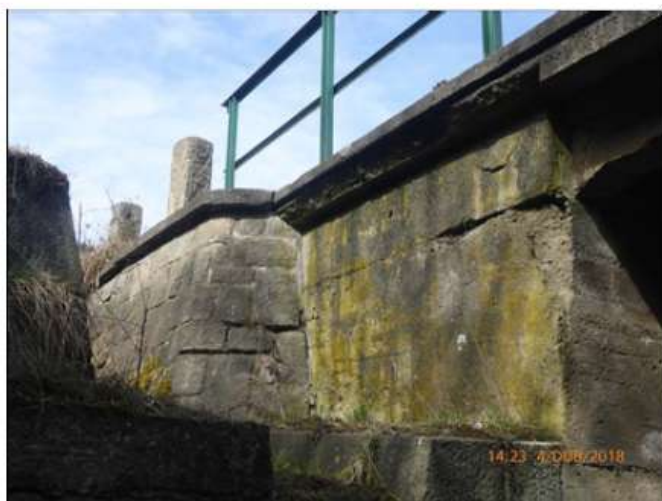
Levé křídlo opěry 2

Průsaky s výluhy na obou bocích opěr i křídel.

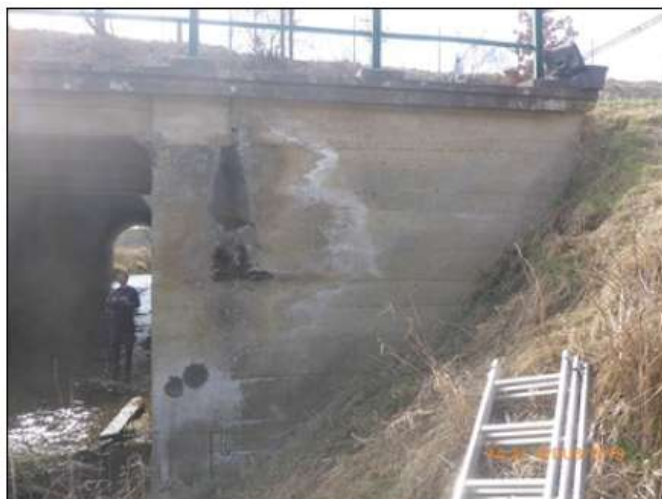
Pravé křídlo opěry 2

Průsaky s výluhy na obou bocích opěr i křídel.

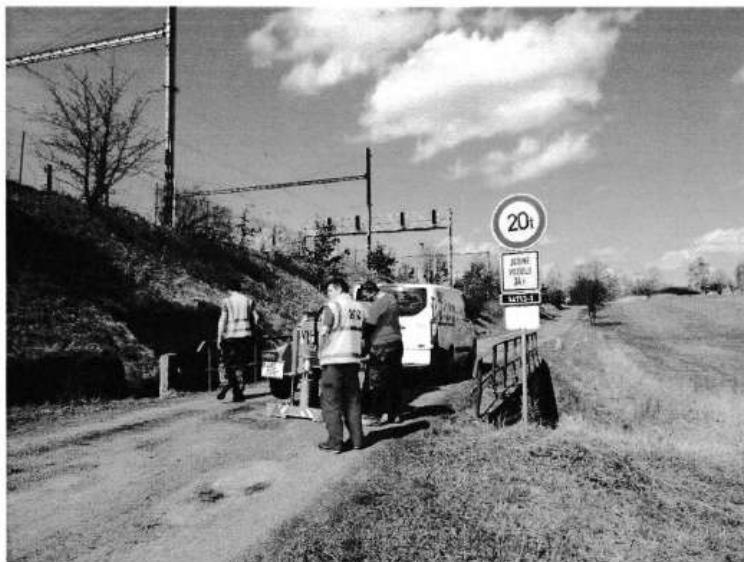
HS1

Fotodokumentace vrtané sondy do hloubky 1,5m

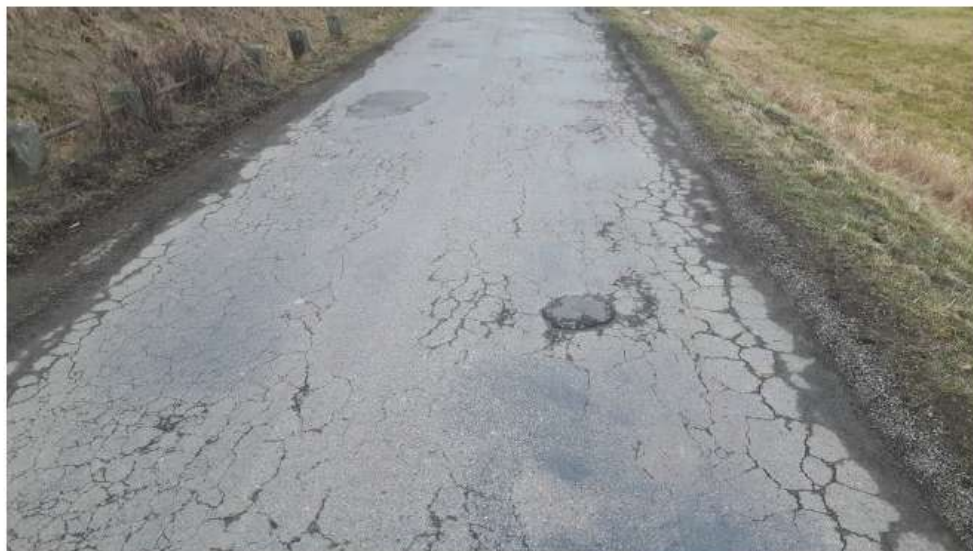
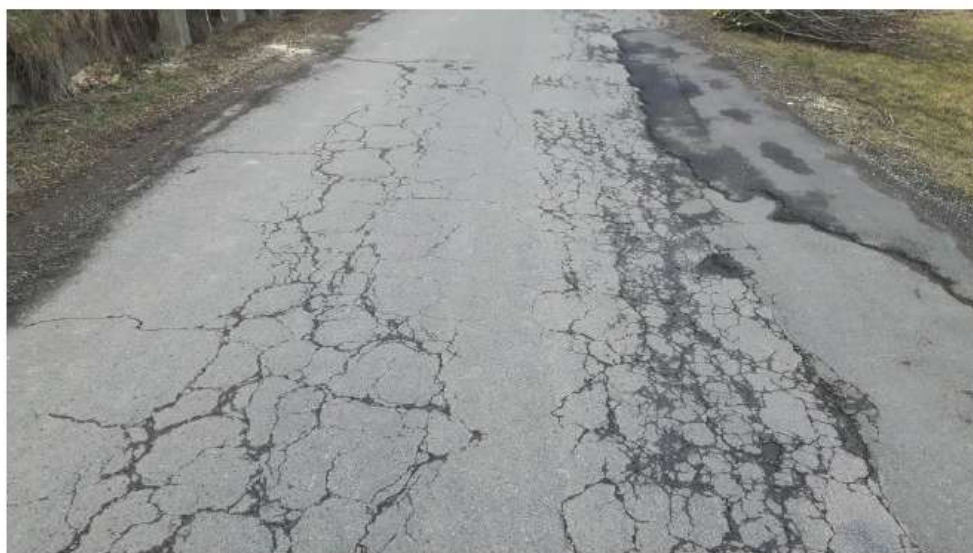
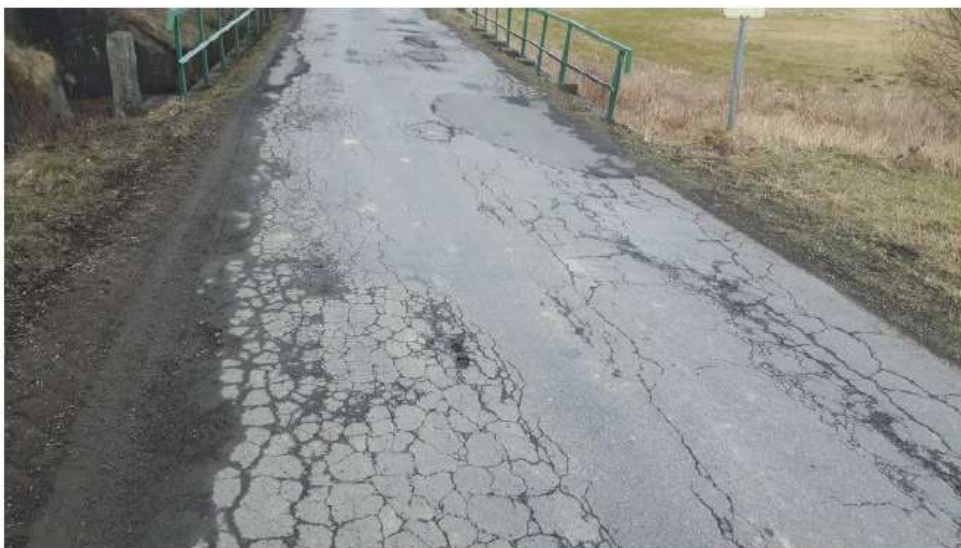
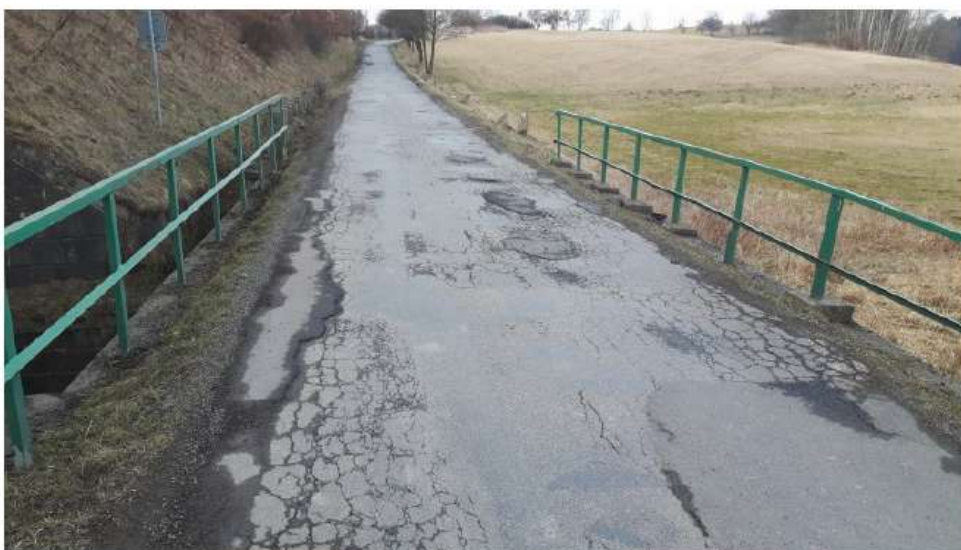
Diagnostický průzkum Okrouhlice – PŘÍLOHA 3 Fotodokumentace z vizuální prohlídky

- Porucha č. 17 síťové trhliny
- Porucha č. 18 olamování okrajů vozovky
- Porucha č. 26 plošné deformace
- Vysprávký

Závěr vizuální prohlídky: Plošné deformace a síťové trhliny v pokročilém stádiu vývoje zasahují celou vozovku.
