Z P R Á V A č. 52/22

Diagnostický průzkum mostu ev.č. 03826-1 přes řeku Jihlávku v obci Rančářov RANČÍŘOV

STAVBA-OBJEKT: mostu ev.č. 03826-1 přes řeku Jihlávku v obci Rančířov

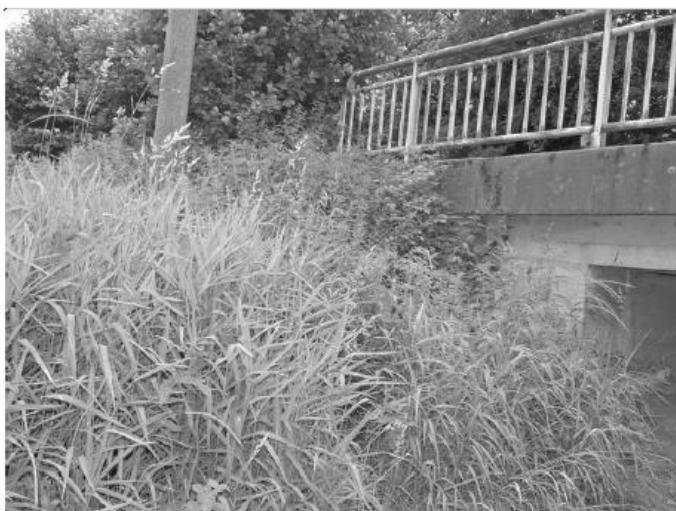
Křídlo č. 2 - levá strana

Ocelové zábradlí má místy oprýskaný nátěr, celoplošnou korozi. Místy odrezlé spodní madlo.

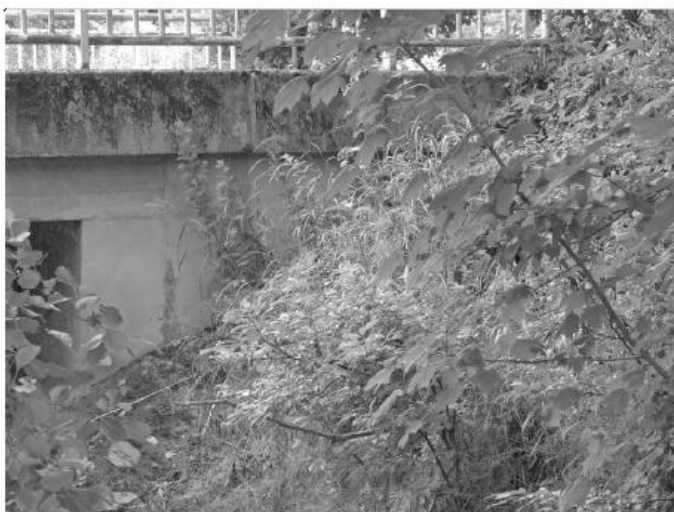
Křídlo č. 2 - pravá strana

Ocelové zábradlí má místy oprýskaný nátěr, celoplošnou korozi. Místy odrezlé spodní madlo.

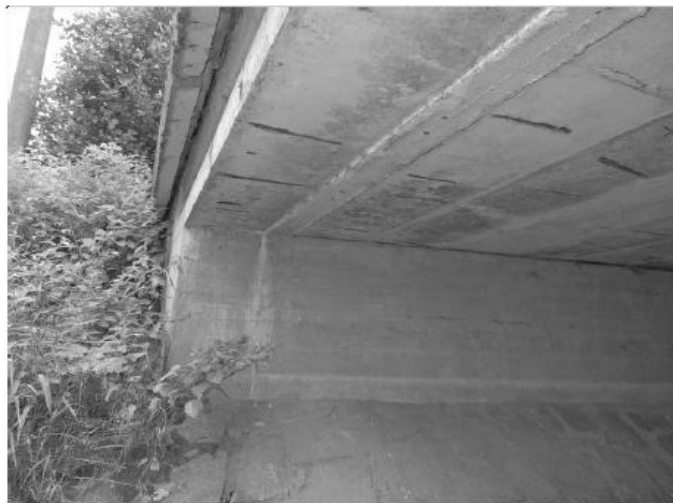
Zatékání s inkrustacemi přes spáru mezi 1. a 2. nosníkem na levé straně před OP2.

Na podhledu nosné konstrukce jsou viditelné stopy promáčení, výluhy, krápníčky ve sparách mezi nosníky (druhý nosník od POS). Na spodním povrchu nosné konstrukce jsou prokopírované třmínky.

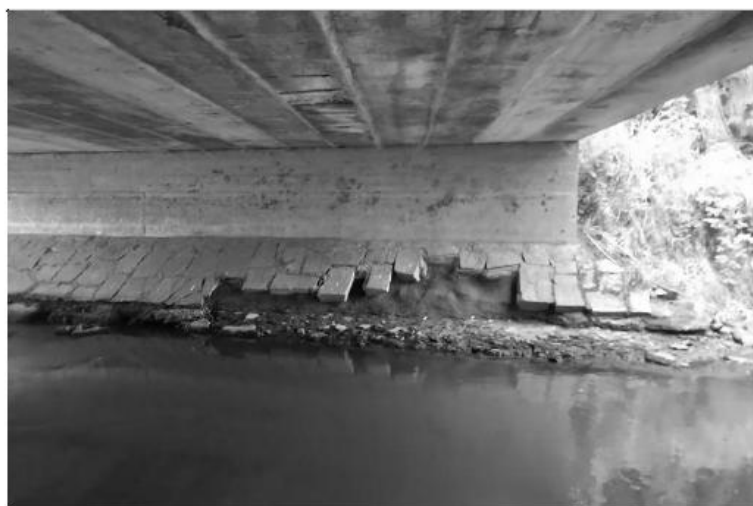
IMG_20210707_1109111.jpg

Mostní opěry jsou bez závad. U OP2 je na pravé straně rozpadlý patní ochranný práh.

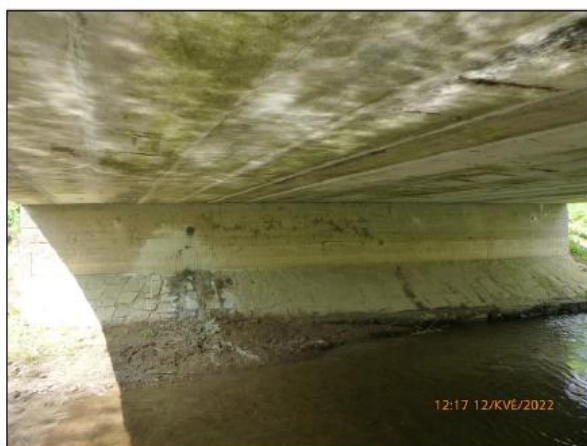
Pohled na opěru 1

1.2 Mostní podpěry a křídla
Opěry v ploše mírně znečištěny bahnem.

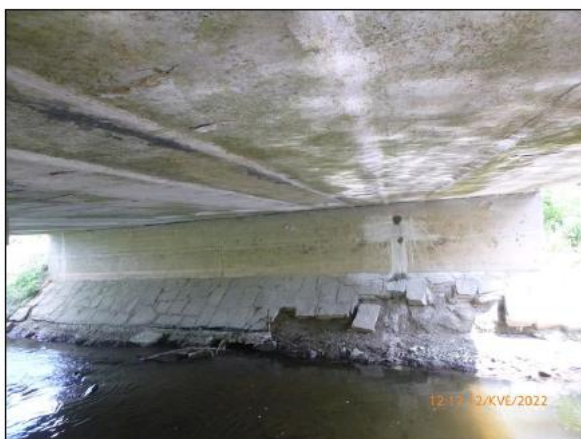
Pohled na opěru 2

Opevnění paty opěry 2 je na pravé straně zcela ropadlé v rozsahu cca 1/2 šířky opěry

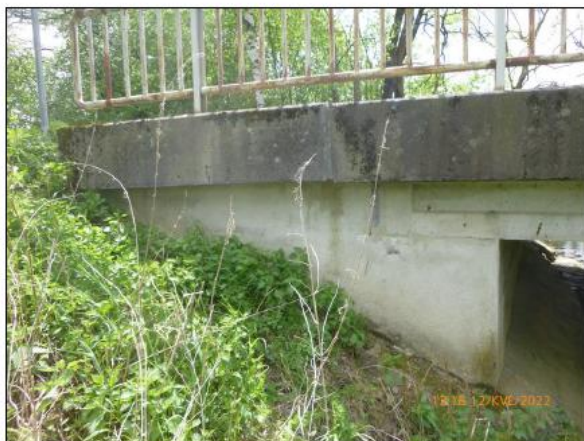
Křídlo opěry 2 vlevo

Projevy potékání v místech dilatačních spár římsy.

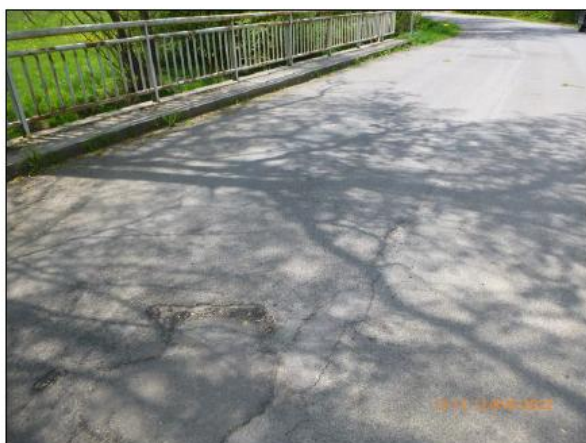
Obrus krytu vozovky, lokálně trhliny a výtlučky zejména na předpolích mostu.

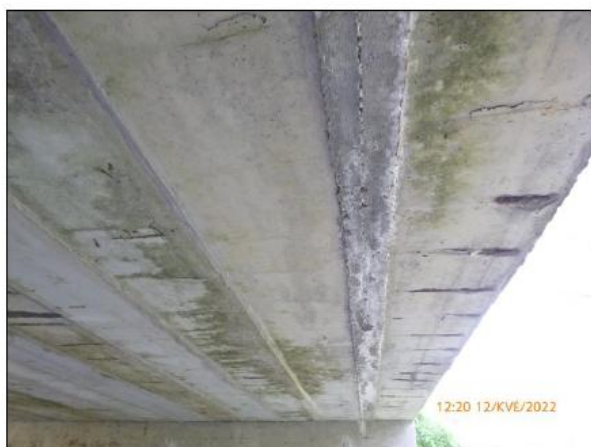
3.3 Římsy, obrubníky, zálivky

Průsaky pod římsou na boky krajních nosníků na obou stranách mostu.

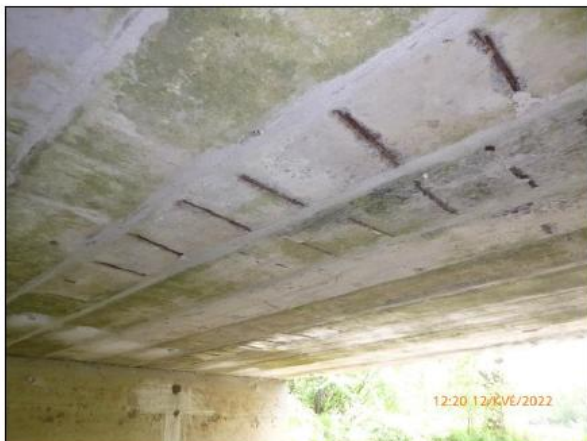
2.1 Nosná konstrukce

Na podhledu nosníků ŽMP dochází ke korozi třmínků s odtržením krycích vrstev a obnažením korodujících profilů.

Rozhodujícím faktorem z hlediska stavebního stavu nosné konstrukce je koroze rozdělovací výztuže a projevy průsaků na podhledu nosné konstrukce.

Ve spárách mezi nosníky č.1 a č.2 patrné projevy průsaků s výluhy ve spáře.

Na pohledu nosníků ŽMP dochází ke korozi třmínků s odtržením krycích vrstev a obnažením korodujících profilů.

1. Docílení stavebního stavu I a použitelnosti I: S ohledem na korozní úbytky výztuže sanací nenahraditelné je jediné možné řešení výměna nosné konstrukce a sanace spodní stavby.
2. Docílení stavebního stavu II a použitelnosti I: Sanace spodní stavby a nosné konstrukce s výměnou mostního svršku včetně hydroizolace.
