# **Propustek 3503-1P**

Propustek přes bezejmenný tok ve Šlapanově před čp.116

## **MIMOŘÁDNÁ PROHLÍDKA**

Datum provedení prohlídky: 4.11.2021

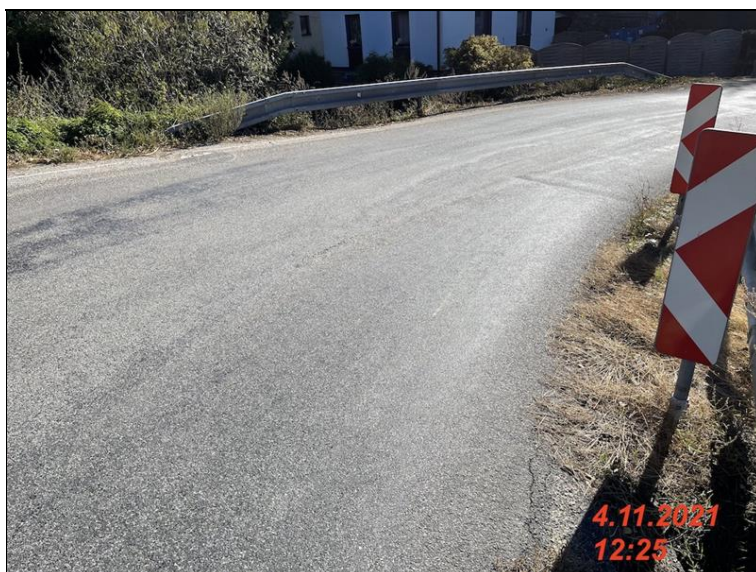
02b\_vozovka na zacatku objektu predpoli.jpg

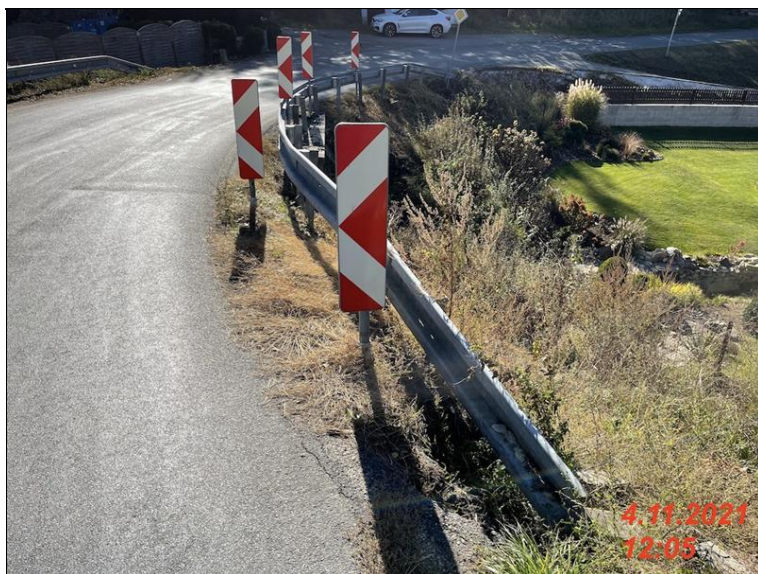
20\_prostor pravekrajnice je zajisten osazenm DZ Z4d.jpg

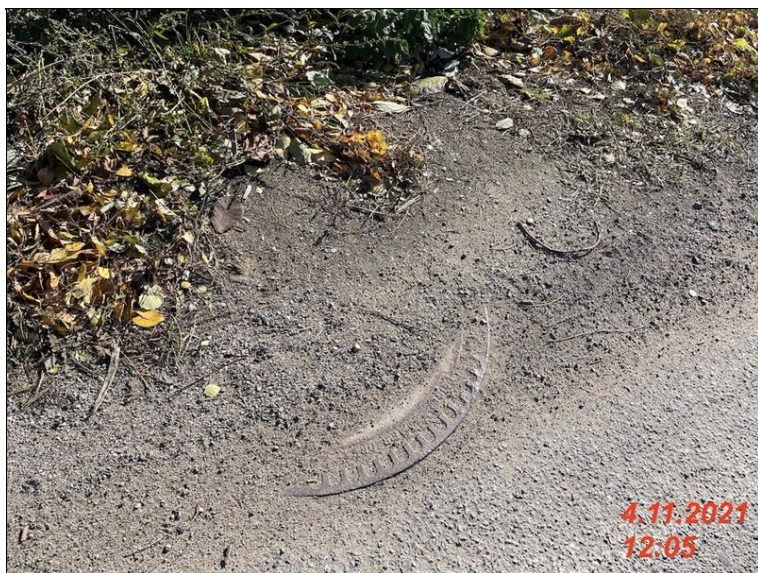
20\_ve vozovce vpravo je usazeno patrne vedeni inzenyrske site\_.jpg

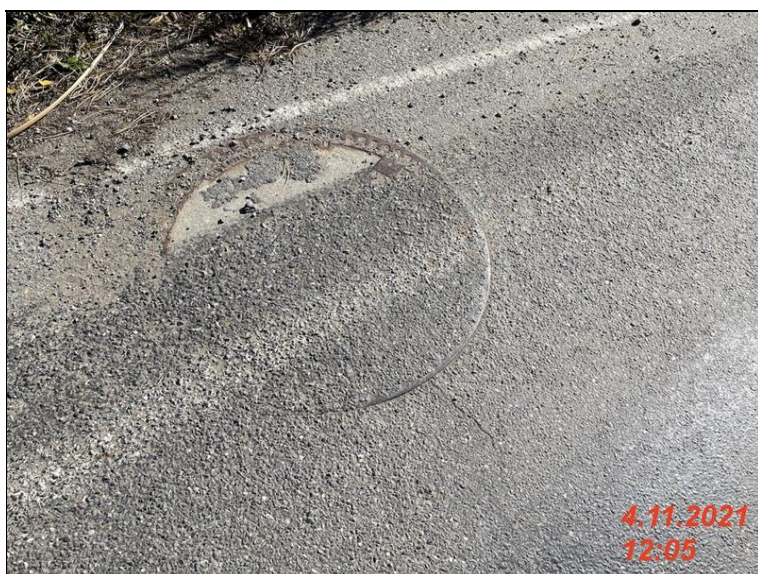
20\_ve vozovce vpravo je usazeno patrne vedeni inzenyrske site.jpg

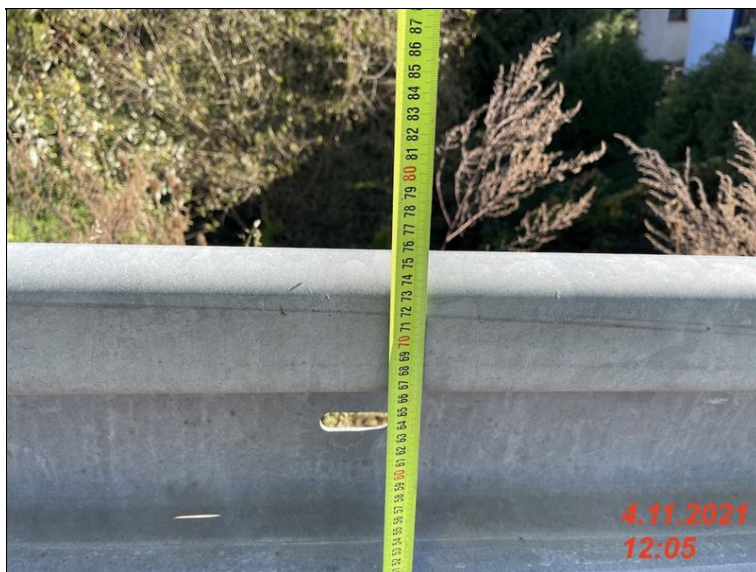
90\_Vyska svodidlove pasnice vlevo je 750 mm.jpg

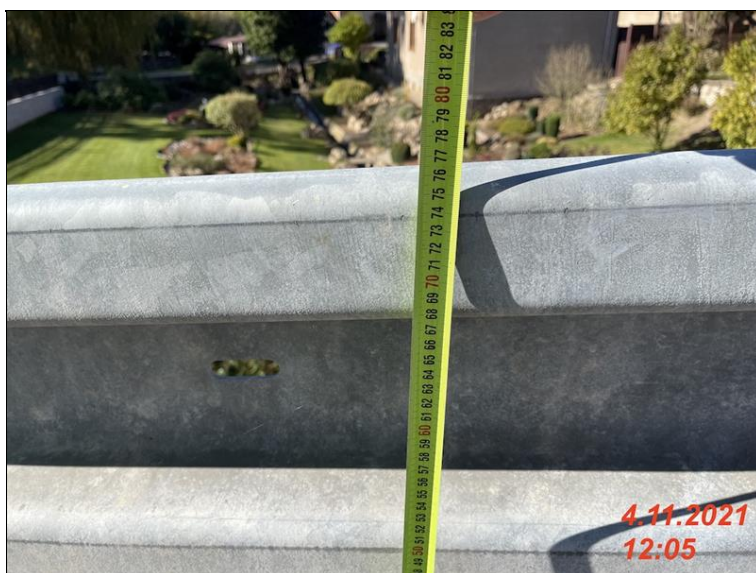
90\_Vyska svodidlove pasnice vpravo na rimse je 750 mm.jpg

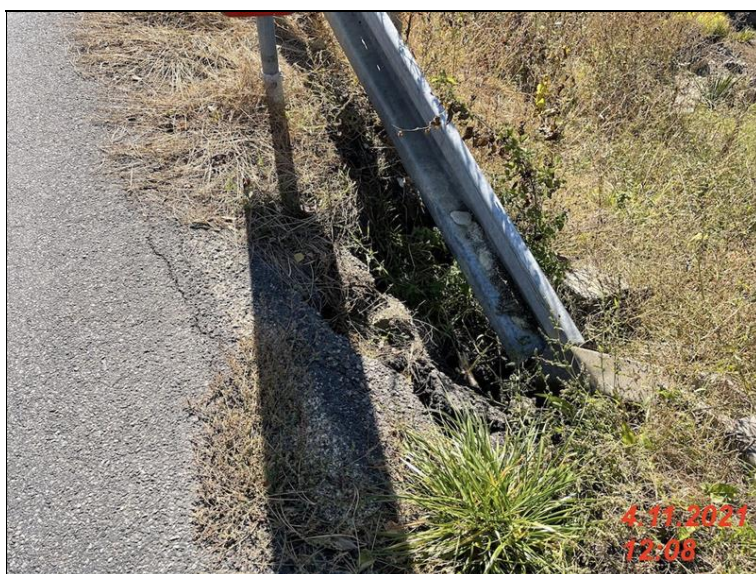
- mírně příčně prosedlá vozovka na začátku objektu vpravo
  - otevřená trhlina/pracovní spára v ose komunikace
  - lokální trhlina vozovky (spíše na konci objektu vpravo)
  - vlevo zarostlá krajnice vegetací
- [3.2] 3.5 Izolační systém - na podhledu NK jsou lokální stopy po zatékání (malý rozsah)
- [3.3] 3.6 Odvodnění / Obecně - chybějící skluz na začátku objektu vpravo (voda odplavila krajnici a kotvení svodidla na začátku objektu vpravo)

IMG\_2064 - vpravo je utrzena krajnice.jpg

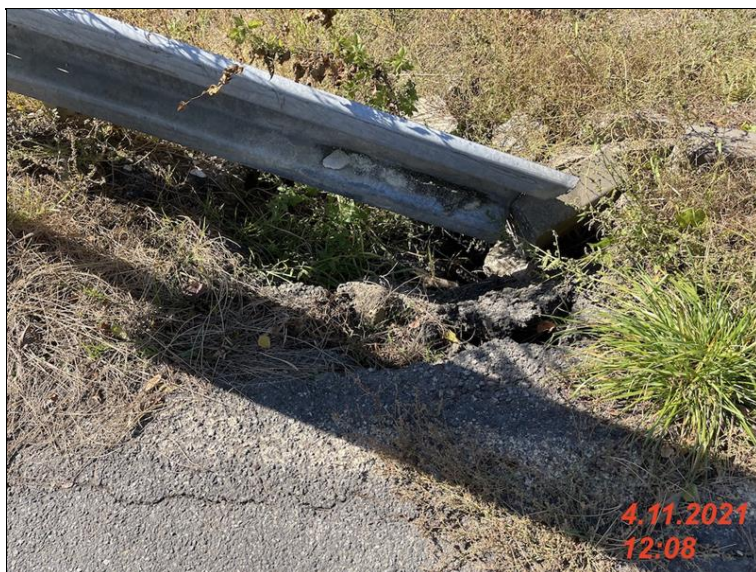
IMG\_2065 - uvolnene kotveni pasnice na  
zacatku propustku vpravo na prepdoli.jpg

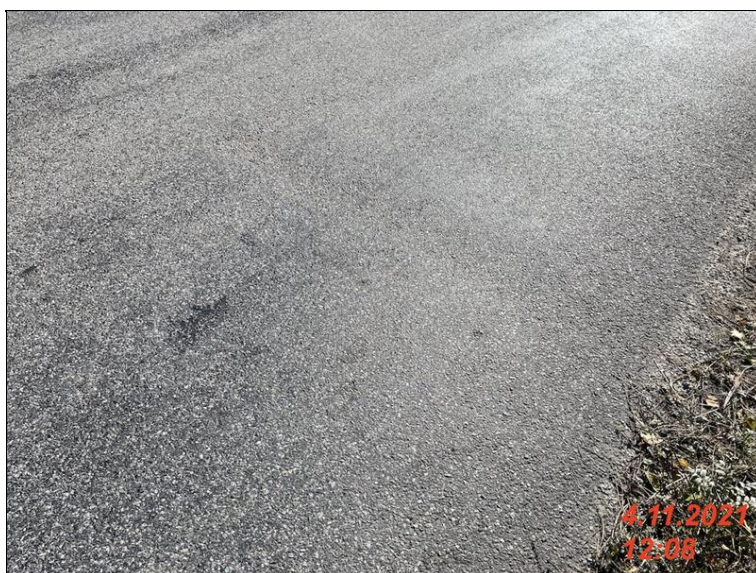
IMG\_2067 - mirne pricke prosedla vozovka na  
zacatku objektu vpravo.jpg

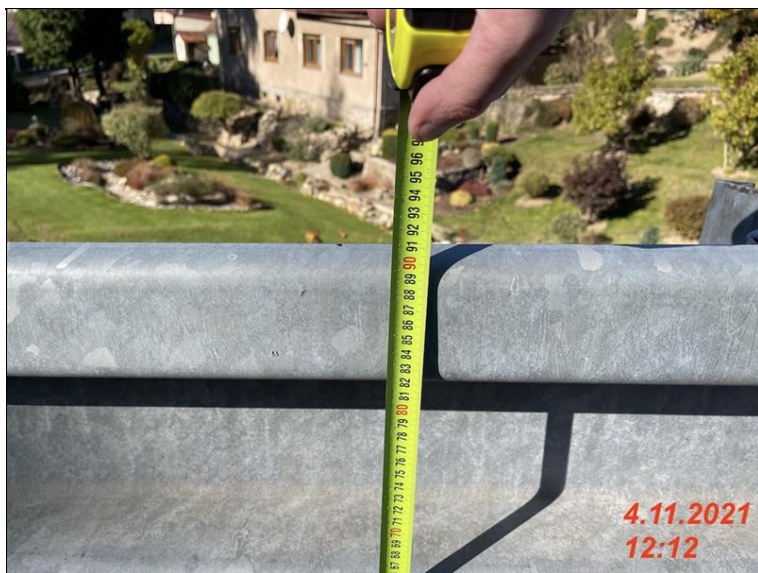
IMG\_2090 - sirka krajnice na konci objektu vpravo a tím i vysokove osazeni svodidla 900mm nesplnuji normove pozadavky.jpg

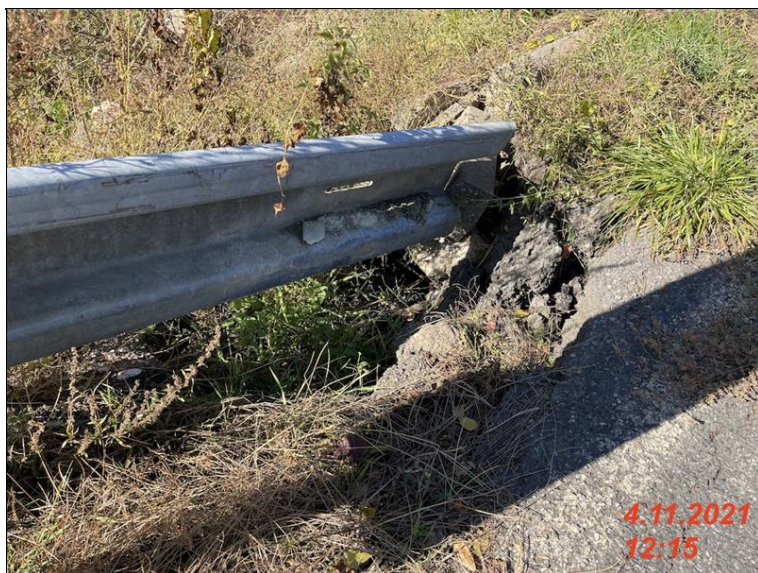
IMG\_2097 - chybejici skluz na zacatku objektu vpravo.jpg

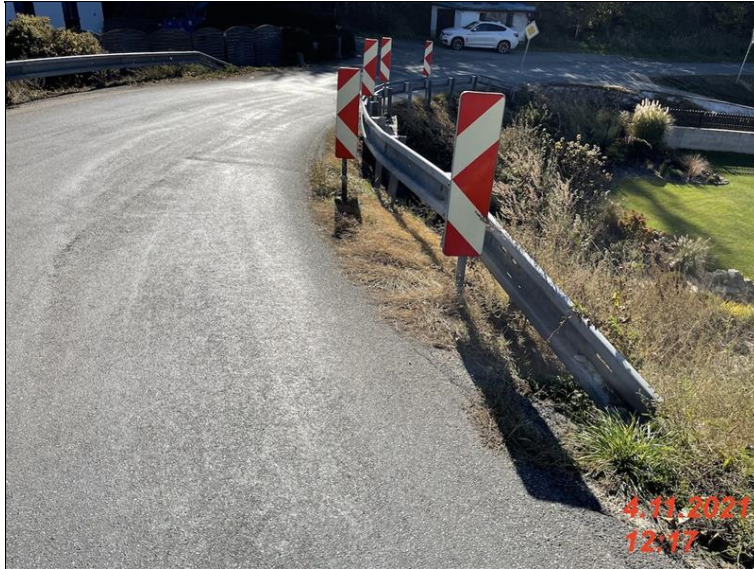
IMG\_2102 - vpravo zcela chybi krajnice.jpg

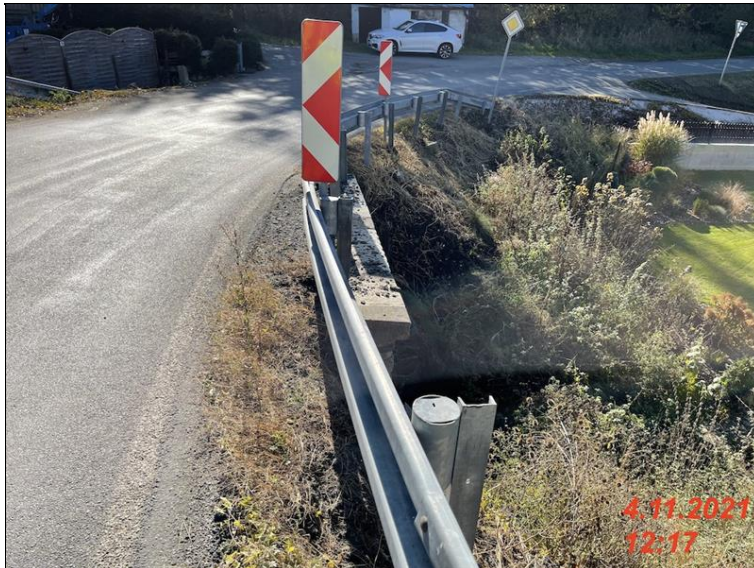
IMG\_2107 - na rimsach by melo byt umisteno zabradelni svodidlo nebo zabradli svodidlo.jpg

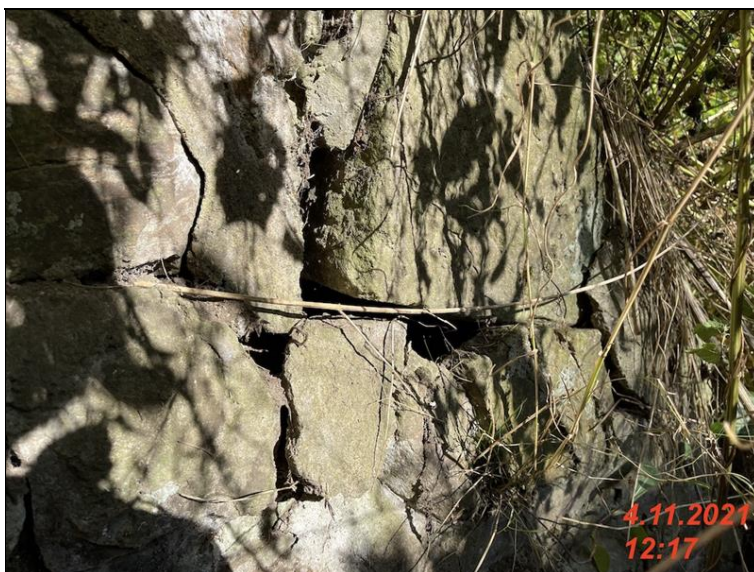
IMG\_2110 - zdivo kridla K1 ma porusene sparovani zdivo je rozvolnene misty vysunute az o 50mm.jpg

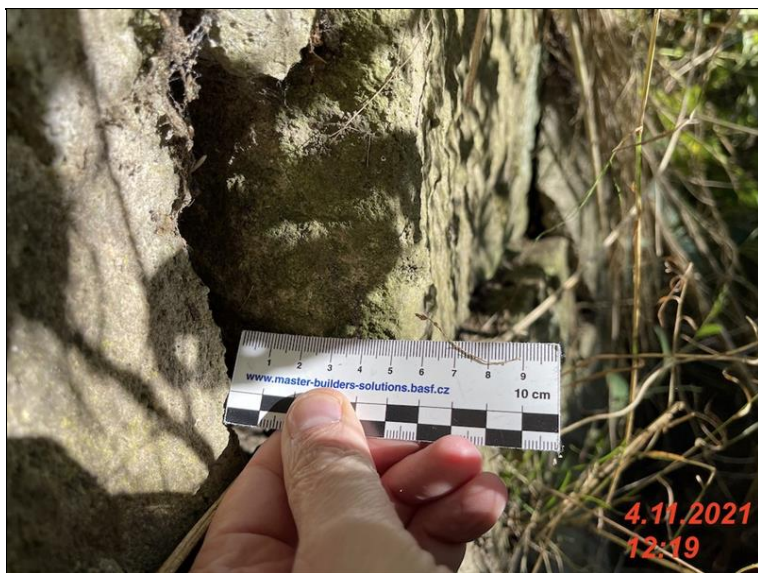
IMG\_2112 - zdivo kridla K1 ma porusene sparovani zdivo je rozvolnene misty vysunute az o 50mm.jpg

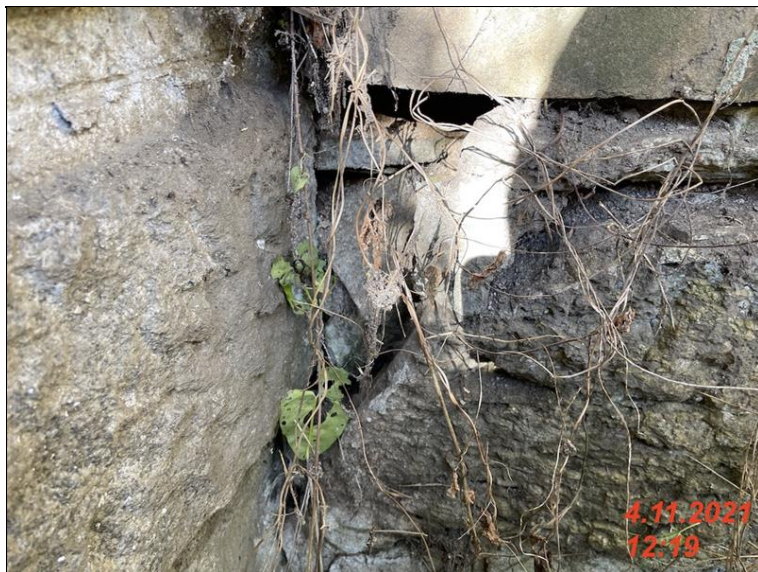
IMG\_2114 - zdivo kridla K1 ma porusene sparovani zdivo je rozvolnene misty vysunute az o 50mm.jpg

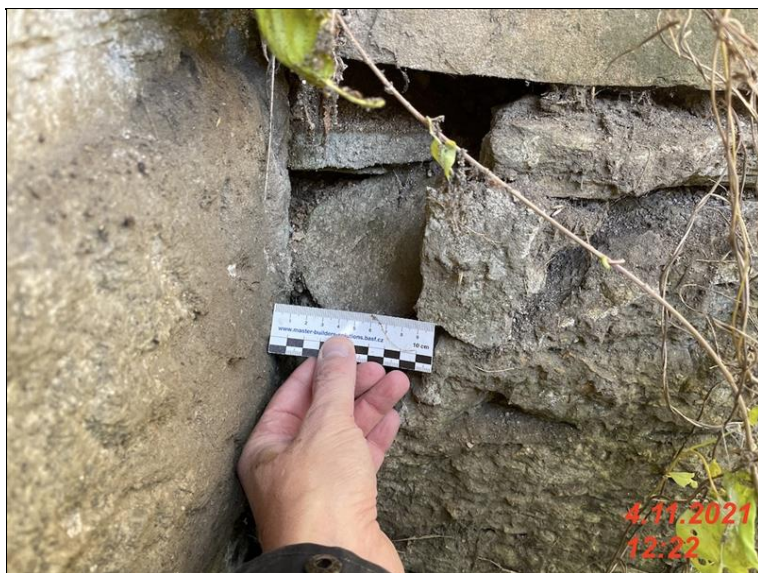
IMG\_2115 - vypadla cast zdiva mezi levym celem a kridlem K1.jpg

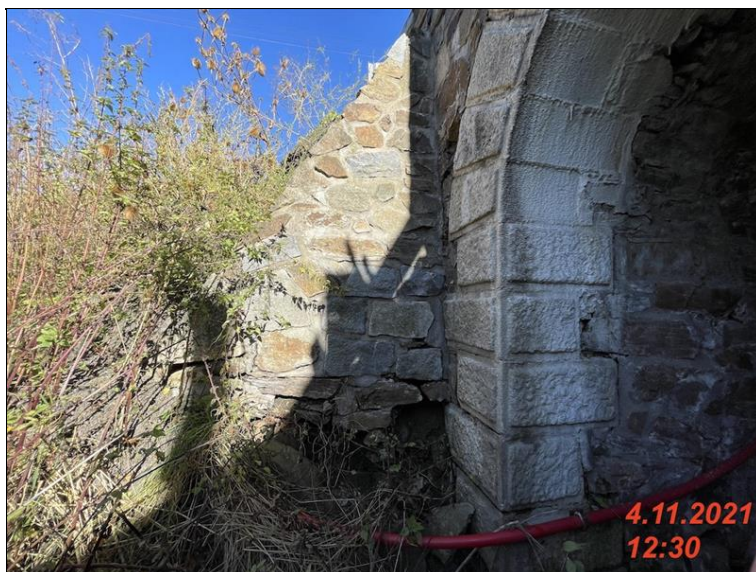
IMG\_2137 - vypadla cast zdiva ve spodni casti kridla K2.jpg

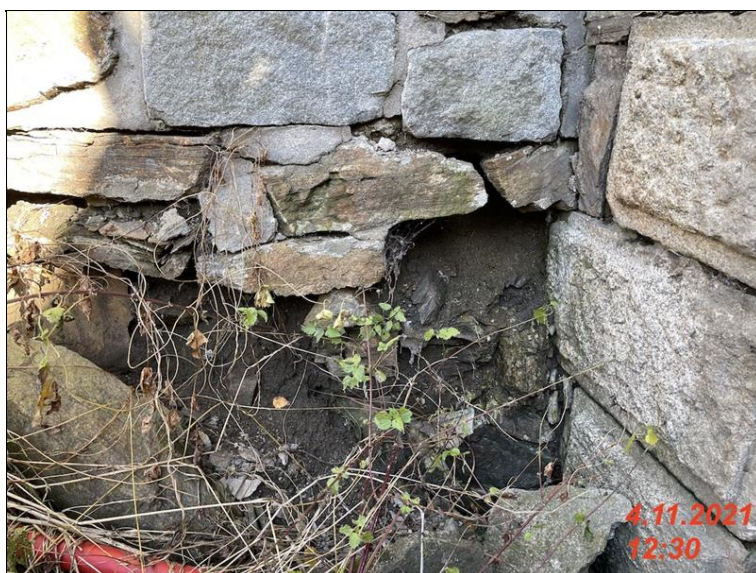
IMG\_2138 - vypadla cast zdiva ve spodni casti kridla K2.jpg

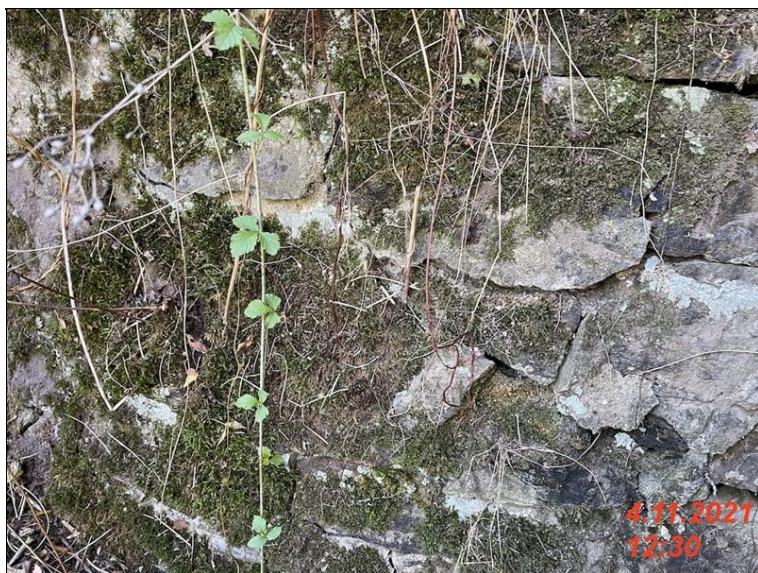
IMG\_2144 - zdivo kridla K3 ma porusene sparovani zdivo je rozvolnene misty vysunute az o 50mm.jpg

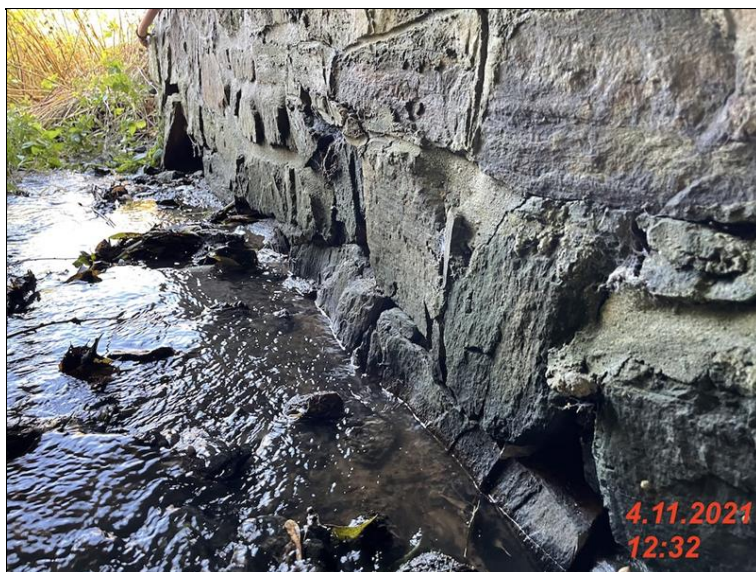
| [1.3] | 1.2 | Podpěry / Opěry | <ul style="list-style-type: none"> <li>- cca 700mm zleva je na opěře O1 trhlina šíře až 5mm</li> <li>- cca 600mm zprava je na opěře O1 trhlina šíře až 5mm</li> <li>- cca 700mm zleva je na opěře O2 trhlina šíře až 2,5mm</li> <li>- vpravo diagonální trhlina na opěře O2 šíře až 10mm</li> <li>- známky částečného podemletí opěry O1 vpravo!</li> <li>- mírně podemletá opěra O2 cca v délce své 1/3</li> </ul> |

IMG\_2151 - mirne podemleta opera O2 cca v delce sve 13.jpg

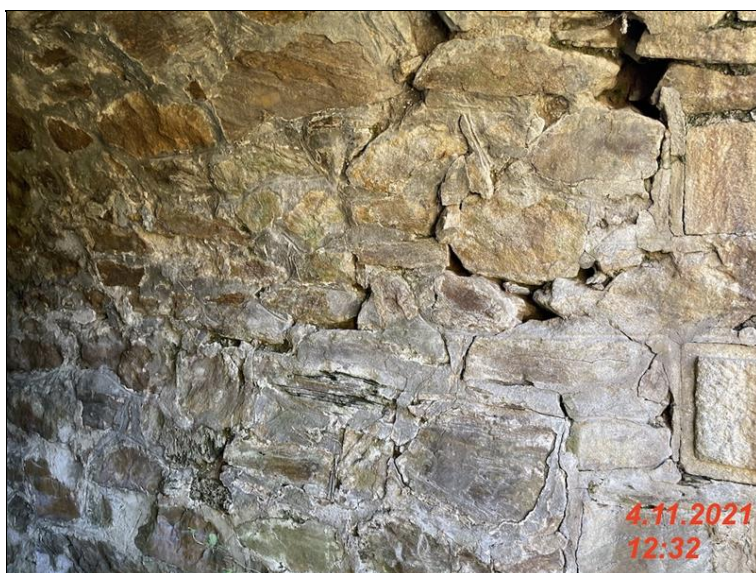
IMG\_2152 - cela prava strana konstrukce opery i NK je odtrzena.jpg

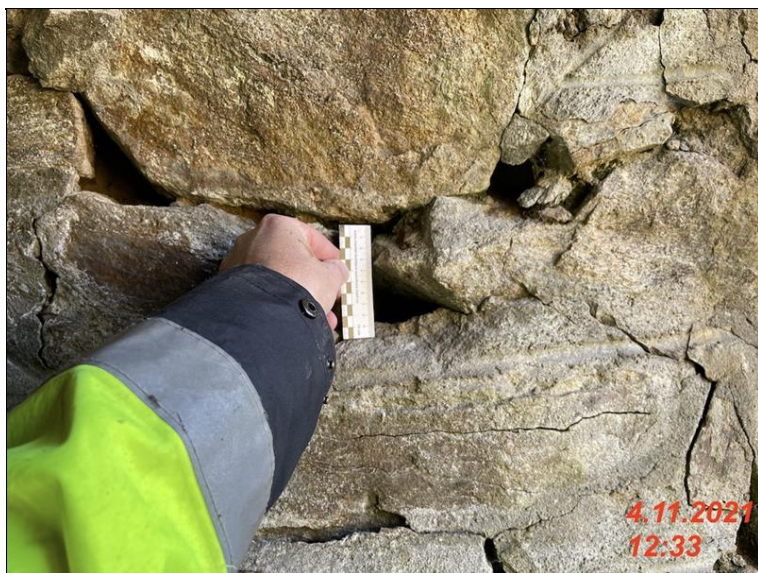
| [2.1] | 2.1 | Nosná konstrukce / Obecně | <ul style="list-style-type: none"> <li>- degradovaná část zdiva na podhledu NK vpravo, celá pravá část NK je odtržená od zbytku NK !</li> <li>- trhlina cca 600mm od levého okraje na podhledu nosné konstrukce, šíře cca 4mm</li> <li>- trhlina na podhledu NK cca 4m zprava</li> <li>- svislé trhliny v čelním zdivu klenby (1x vlevo i vpravo), šíře do 2mm</li> </ul> |

IMG\_2156 - cela prava strana konstrukce opery i  
NK je odtrzena.jpg

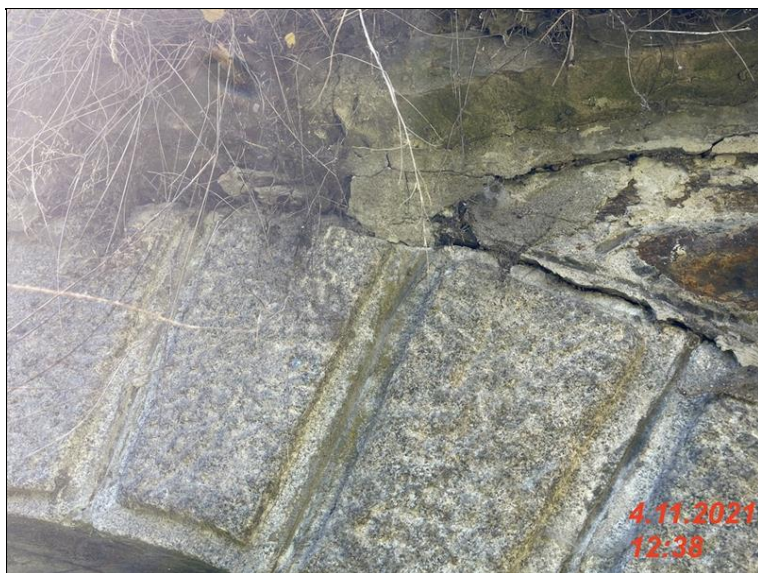
IMG\_2168 - částečně odtržena část levé cekni zdi od NK vysunuti cca 20mm.jpg

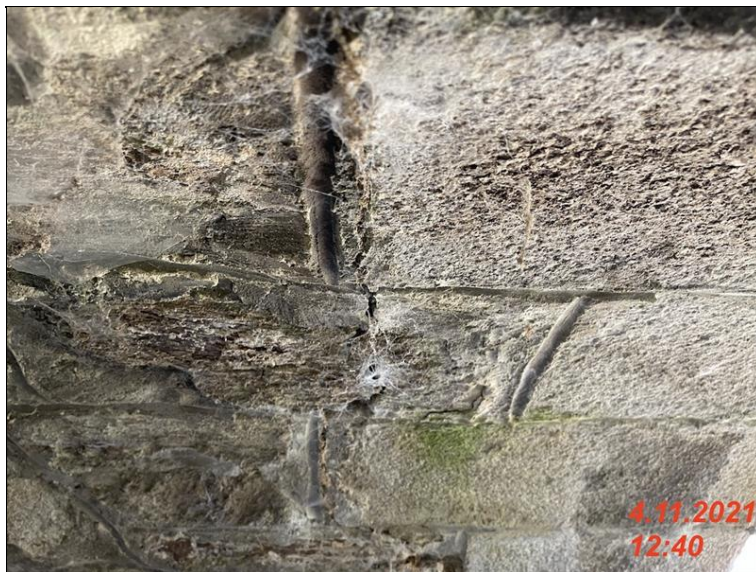
IMG\_2171 - trlina cca 600mm od leveho okraje  
na podhledu nosne kostrukce sire cca 4mm.jpg

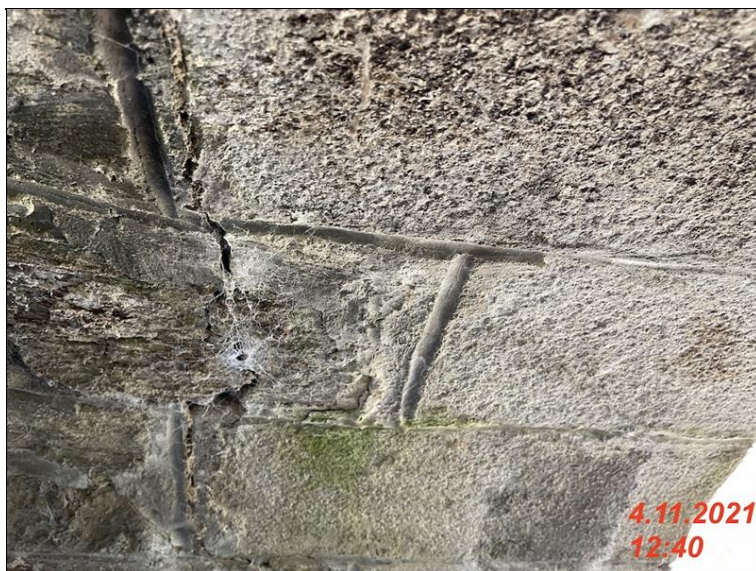
IMG\_2172 - trlina cca 600mm od leveho okraje  
na podhledu nosne kostrukce sire cca 4mm.jpg
