TERMOKAMERA
-
MĚŘENÍ ÚNIKŮ TEPLA
OBDOBÍ 12/2024 AŽ 01/2025

V závěru roku 2024 a na začátku roku 2025 bylo prováděno měření úniků tepla z vybraných lokalit a objektů KSÚSV za pomoci termokamer ručních, zn. FLIR a termokamery umístěné na dronu pro letecké snímky.

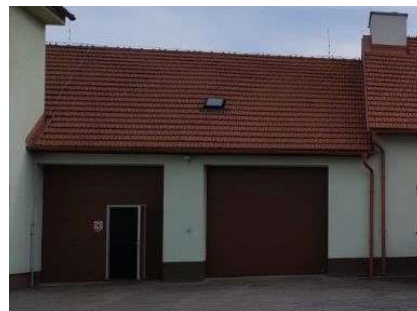
Bystřice nad Pernštejnem – garáže OA (1-2)

Únik tepla garážovými vraty. Není kritický.

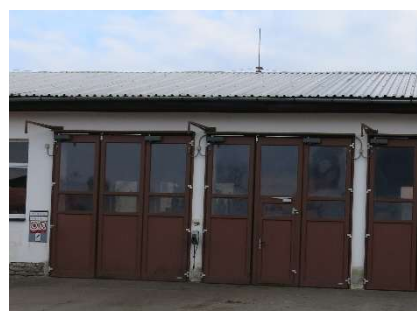
Bystřice nad Pernštejnem – dílny (9-12)

Únik tepla vraty dílen.

Zvážit výměnu vrat.

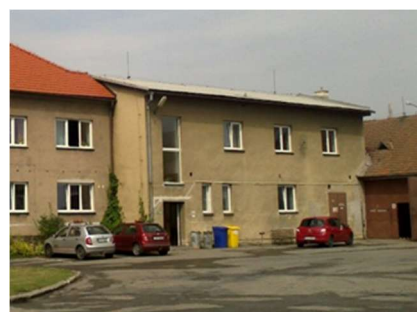
Bystřice nad Pernštejnem – Provozní budova (ze dvora)

Provedeno celkové zateplení fasády v roce 2024.

Nejsou potřebná žádná opatření.

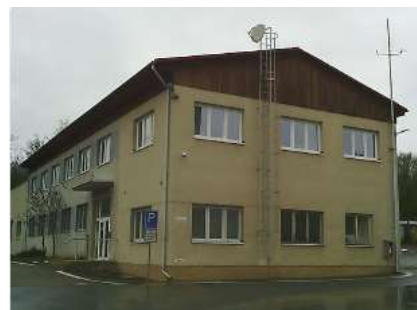
Hrotovice - provozní budova

Únik tepla obvodovými zdmi i okny budovy.

Řešit celkovou revitalizaci budovy střediska.

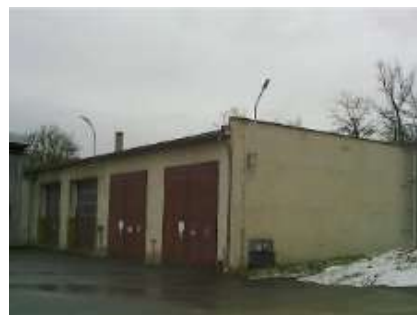
Hrotovice – garáže

Únik tepla garážovými vraty a obvodovými zdmi.

Řešit výměnu vrat a obvodových stěn garáží.

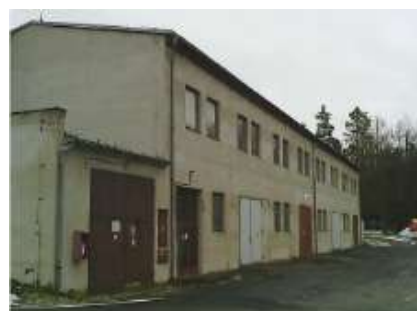
Hrotovice – sklad

Únik tepla garážovými vraty a obvodovými zdmi.

Řešit revitalizaci budovy skladu.

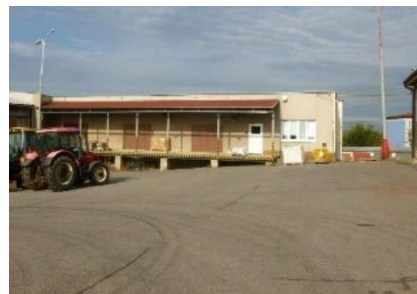
Jihlava – sklad

Únik tepla vraty skladu.

Řešit výměnu vrat.

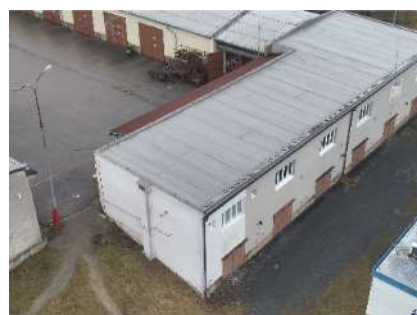
Jihlava – sklad

Únik tepla, vraty v přízemí, okny a střešní konstrukcí.

Řešit celkovou revitalizaci budovy skladu.

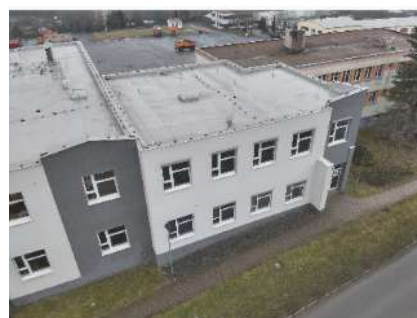
Jihlava – přístavek

Objekt nově postavený v roce 2021.

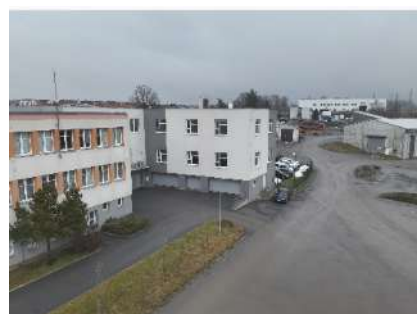
Jihlava – přístavek ze dvora

<p>Zjištění: Viditelný rozdíl v použité technologii zateplení.</p>
<p>Navrhovaná opatření:</p>

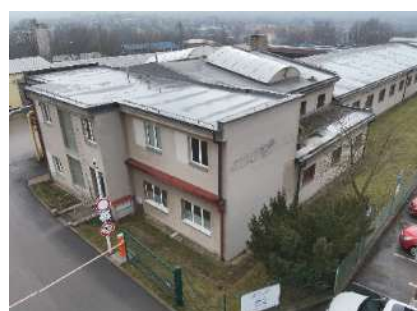
Jihlava – dílny a šatny

<p>Zjištění: Únik tepla opláštěním budovy a okny.</p>
<p>Navrhovaná opatření: Řešit revitalizaci budovy.</p>

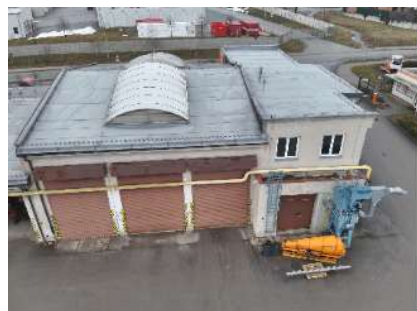
Jihlava – dílny a šatny

Únik tepla vraty dílny.

Řešit při revitalizaci budovy.
